הנדון: חוות דעת וממצאי ביקורת ליקויי בנייה

דירה חדשה מקבלן

ליקויי בנייה לגבי מבנה, שכתובתו: [REDACTED]

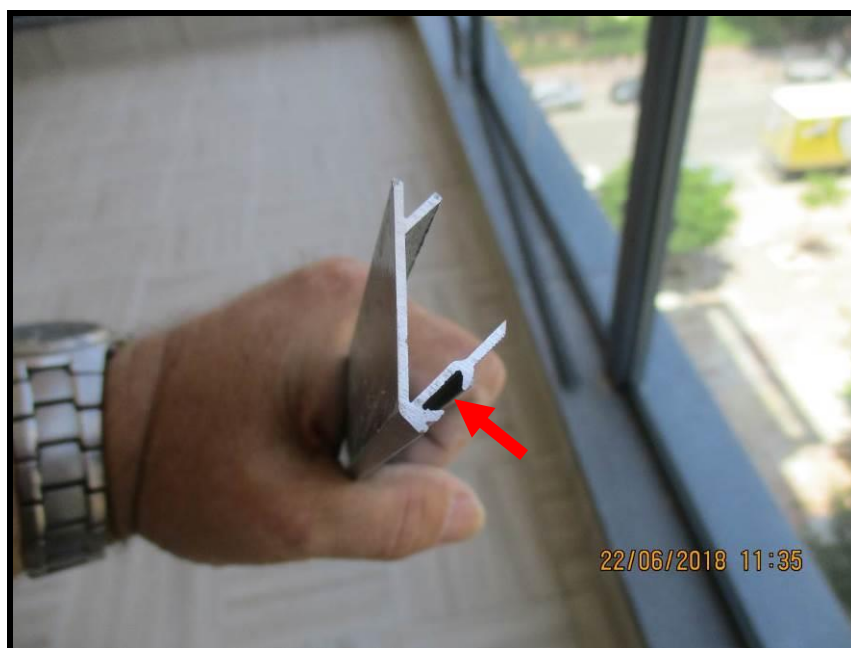
1.4.3 בדירות הקודמות שנבדקו בבניין זה התגלה שבין שמשות הזכוכית לבין המסגרת של

מאחז היד, אטמי הגומי הורכבו בצד אחד של השמשות בלבד (בצד החיצוני). ליקוי זה

מהווה פגיעה בזכוכית, התנפצות ושבירה וכתוצאה מכך מהווה מפגע בטיחותי.

האטמים גם בצדן השני של שמשות הזכוכית. רק שהרכבת האטמים בוצעה בצורה לא תקינה ולא נכונה, ובכל המקומות האטמים מתפרקים בקלות. הבעיה היא שקבלן האלומיניום חסך בזמן, לא פירק את מחזיקי השמשות והכניס את האטמים בכוח בין המחזיקים לבין השמשות. יש לפרק את המחזיקים, להכניס את האטמים לחריצים המיועדים לחיזוק האטמים ולהרכיב את המחזיקים יחד עם האטמים.

- 4.1 להמציא פתרון ראוי לפינת המעקה הבעייתית. מספר פתרונות ראה בנספח תמונות.
- 4.2 לשפר גימור בחיבור המעקה לקיר הבניין.
- 4.3 להתקין אטמי הגומי משני צדי הזכוכית.

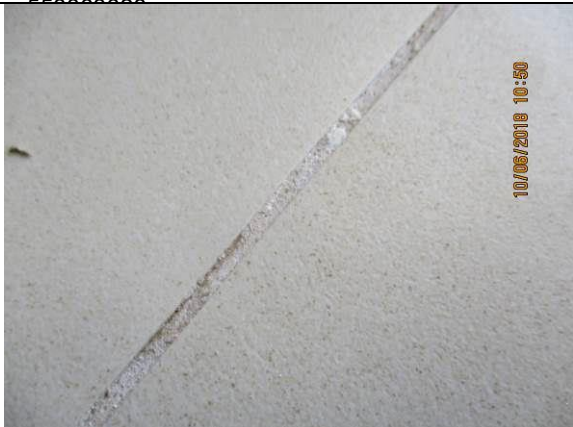
- 2.2.1 במישקי ריצוף הסלון נמצאו סימני רטיבות הזיהים לאלה שברצפת המרפסת, רק בעלי עוצמה נמוכה יותר.
- 2.2.2 מכאן החשש שהרטיבות עוברת מרצפת המרפסת לרצפת הסלון מתחת לוויטרינה, וזאת בשל אי תקינות של מערכת האיטום מתחת לוויטרינה – במפגש בין רצפת המרפסת לרצפת הסלון.
- 2.2.3 סריקה תרמית באמצעות מצלמה תרמית באופן ברור העידה על כך, ובנוסף אף הצביעה על מיקום חדירות המים (הרטיבות).

<p>8. כנ"ל</p>	<p>7. סימני רטיבות זהים לאלה שבמרפסת</p>

1. הדרך הנכונה ביותר במקרה הנדון אשר פותרת את כל בעיות הרטיבות היא :
 - 1.1 לפרק ריצוף המרפסת באופן מלא. להסיר תשתית לריצוף.
 - 1.2 לבדוק תקינות של קולט המים, במידת הצורך לתקנו.
 - 1.3 לבצע מדה בטון נוספת, על מנת לתקן שיפועים.
 - 1.4 לפרק את הוויטרינה.
 - 1.5 לבצע מערכת איטום תקינה במפגש בין רצפת הסלון לרצפת המרפסת.
 - 1.6 לאחר פירוק הריצוף, הסרת חומר התשתית וביצוע מדה בטון מומלץ מאוד לאטום את רצפת המרפסת מחדש. לרצף מחדש.
 - 1.7 לרצף מחדש תוך הקפדה על שיפועי ריצוף תקינים ועל מישוריות / אופקיות הריצוף בצמוד לוויטרינה (להבטחת מגע תקין של התריס לרצפה).
 - 1.8 לבצע רובה ותיקוני גמר סופיים.

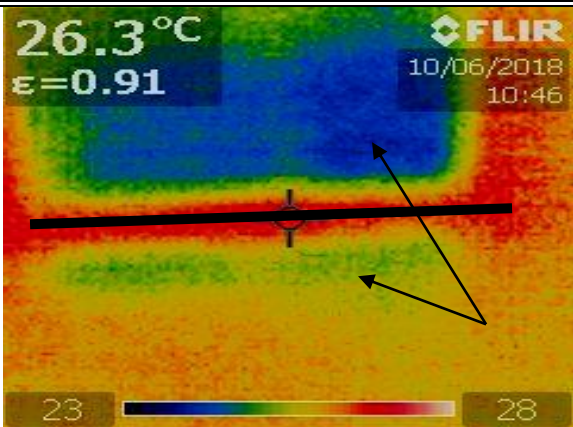
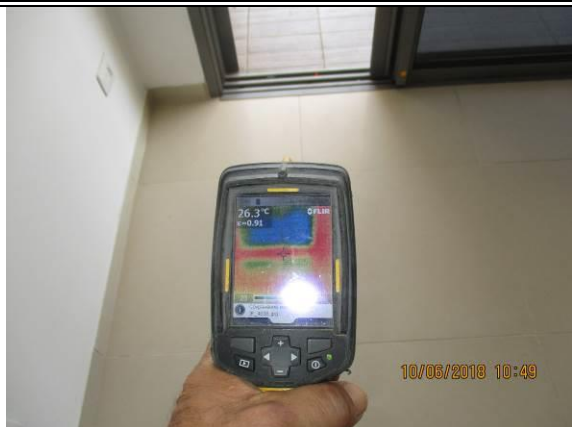
- 2.1.1 בתשתית ריצוף המרפסת קיימת רטיבות עוצמתית. על כך מעידים באופן ברור המלחים על פני הרובה.
- 2.1.2 סריקה תרמית גלתה הצטברות מים בתשתית הריצוף.
- 2.1.3 יש לציין שהן סימני הרטיבות הוויזואליים, והן הצטברויות מים ברצפה ברובם נמצאים בחצי משטח הריצוף הסמוך לוויטרינה / לקיר בו הורכבה הוויטרינה.
- 2.1.4 קיום רטיבות בכמות גדולה מהווה מראה ריצוף לא ראוי ולא אסתטי, ובמשך הזמן עלול להשפיע על תקינות של מערכת הריצוף (שקיעה וכו').
- 2.1.5 הגורמים לייצור הצטברות מים בתשתית לריצוף הם:
- א'. שיפועים לא תקינים ברצפת הבטון לכיוון קולט המים של המרזב.
- ב'. קולט המים לא תקין או הרכבתו הייתה לא תקינה.
- הערה: מדובר על קולט המים מסוג "כפול", אשר מנקז מי הגשם הן מפני הריצוף, והן מתשתיתו.

<p>10. הדמיה תרמית של הרטיבות קו השחור מסמן את המסילה התחתונה. הצטברות מים גדולה במרפסת בצמוד לוויטרינה. רטיבות / הצטברות מים בסלון בצמוד לוויטרינה</p>	<p>9. סריקה תרמית באמצעות מצלמה תרמית</p>

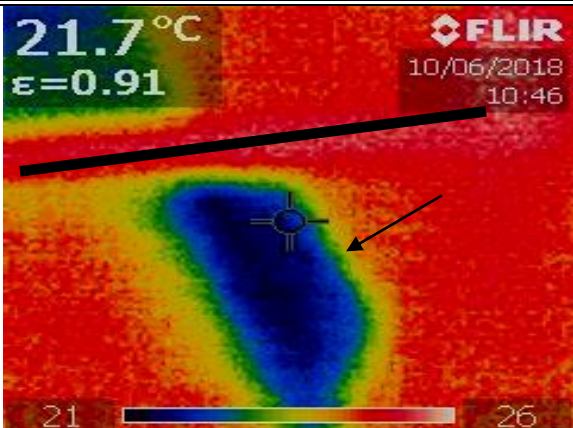
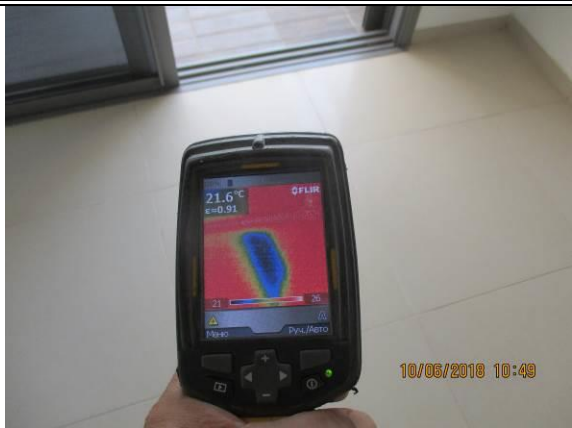
<p>12. הצטברות מים ברצפת הסלון בצמוד לוויטרינה</p>	<p>11. כנ"ל בצד הימני <</p>

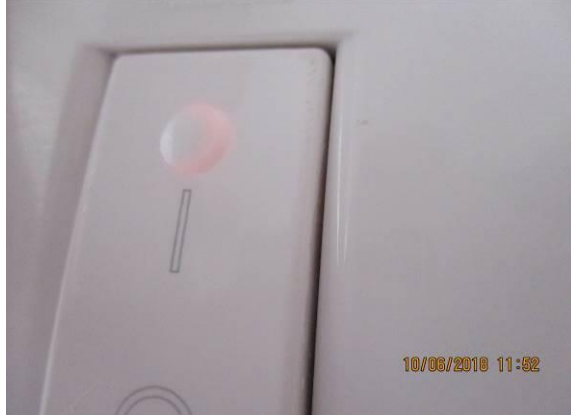
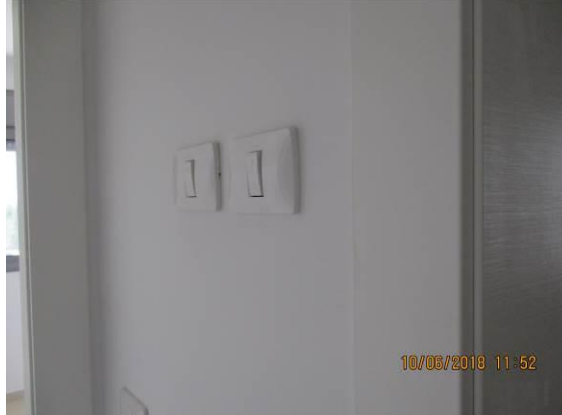
3.1.5 מפסק התריס של הדוד או של תנור החימום לא תקין – מנורה הפנימית דלוקה

<p>10/06/2018 11:52</p>
<p>20. אור דלוק כל הזמן, ללא קשר עם מצב המפסק</p>	<p>19. מפסקי חשמל</p>
  <p>10/06/2018 11:00</p>

- 1.1 לחזק את ברז הסוללה.
- 1.2 לפרק את הדלת ולהרכיבה מחדש בצורה תקינה ומקצועית. להערכתי באופן חלקי ליקויי הדלת הנ"ל נובעים מסטיות בקיר בו הורכבה. עקב כך לאחר פירוק הדלת יש לבדוק ובמידת הצורך ליישר את הקיר. כולל תיקוני גמר נלווים, כגון טיח וצבע.
- 1.3 במידת הצורך (אי תקינות) יש להחליף את הזכוכית בדלת במרפסת שירות.
- 1.4 לבצע אף מים בתקרה שמעל מסתור הכביסה.
- 1.5 לתקן או להחליף את מפסק הדוד הלא תקין.

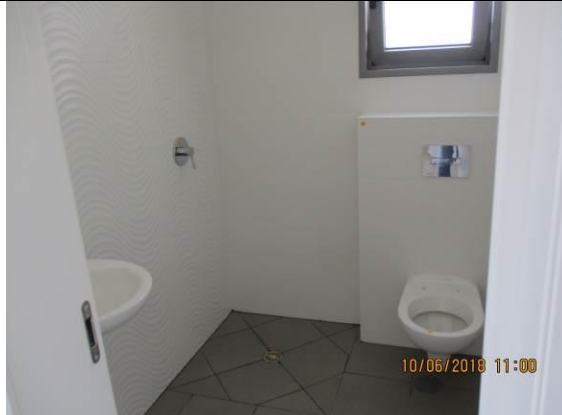
3.2.1 האסלה התלויה לא חוזקה היטב לקיר הניאגרה, לא יציבה ומתנדנדת.

<p>10/06/2018 11:00</p>
<p>22. אסלה לא יציבה</p>	<p>21. חדר רחצה הורים <<<<</p>
  <p>10/06/2018 11:01</p>

- 2.1 לחזק את האסלה.
- 2.2 לחזק את צינור הטוש.
- 2.3 לאטום קיר סביב האנטרפוז.
- 2.4 לשפר הרכבה של שקע החשמל.
- 2.5 לתקן גימור בהגבהת הניאגרה.

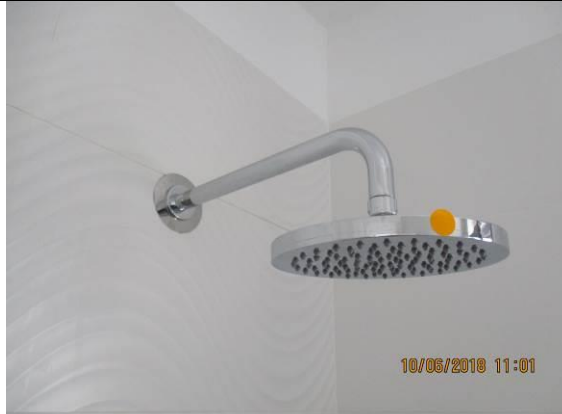
3.2.2 צינור של טוש המקלחת לא יציב ומתנדנד בצורה מופרזת.

3.2.3 קיר לא אטום סביב הגוף של האינטרפון.

<p>10/06/2018 11:01</p>
<p>24. קיר לא אטום</p>	<p>23. צינור לא יציב</p>
