מספר לקוח: [REDACTED]  
תאריך: 10.06.2020

## **הندון: חוות דעת וממצאים ביקורת ליקויי בנייה**

### **דירה חדשה מקבלן – לפני מסירה**

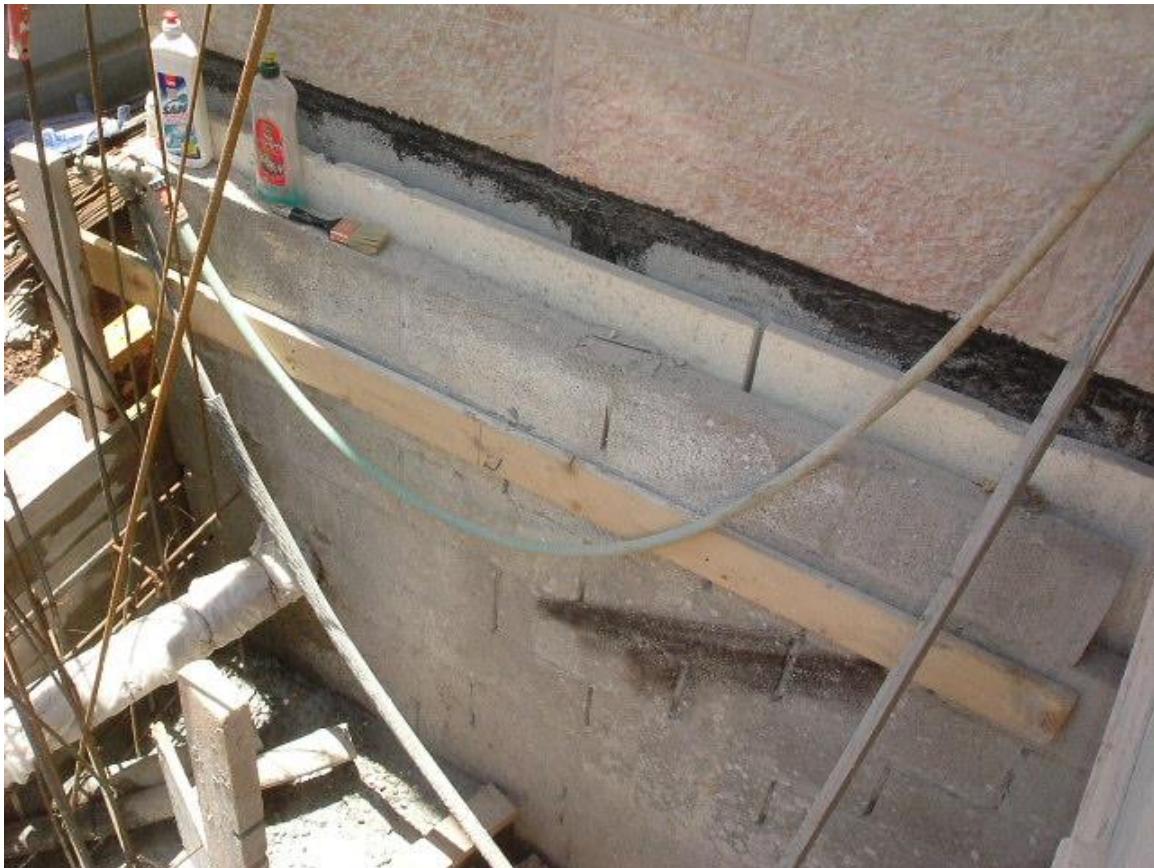
להלן תמונה אשר מתארת את שכבת ההגנה המכנית לשכבות האיטום. במקרה זה הספציפי  
 ועפ"י תנאים בשטח ועפ"י דרישת המתכנן בוצעה הגנה כפולה – גם ע"י בלוקי הבטון.  
 במקרה הנדו בגדרה אין צורך בקיר הבלוקים, ויש לבצע שכבת קלקר או ש"ע בלבד.

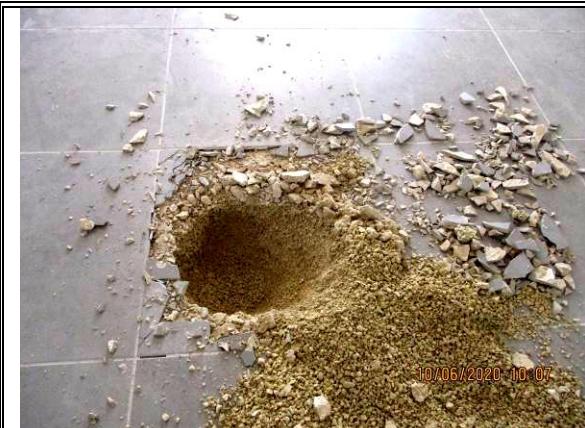
8. אפיו מרחוק ועפ"י הغان הקהה ניתן להבין שמדובר על סומסום רטוב

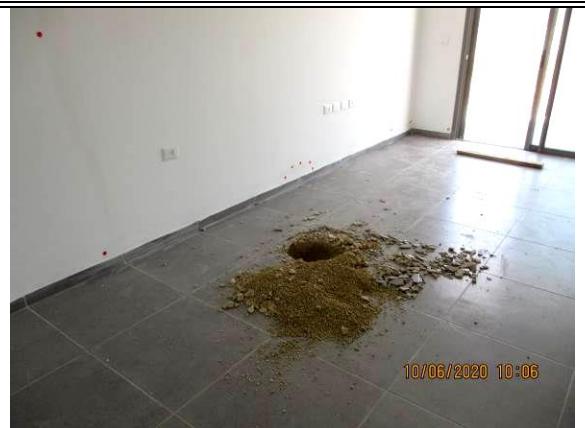
7. כאן ע"י הקבלן פורק אריח ריצוף בסלון

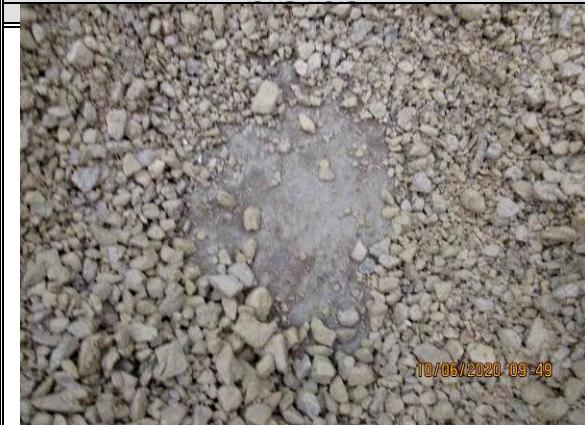
10. התגלתה רצפת בטון רטובה + תוך מספר דקות התחליו להגעה מים מהצדדים

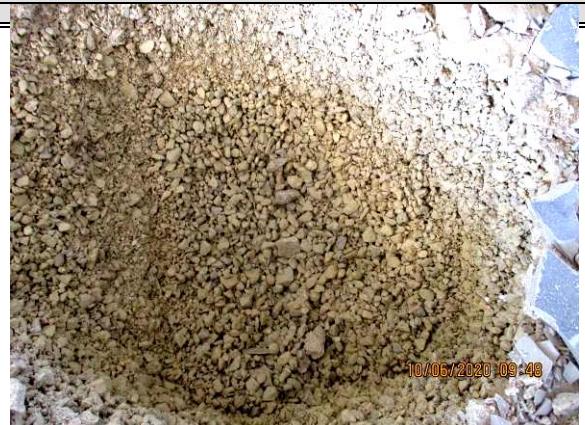
9. כלפי מטה החומר קהה יותר

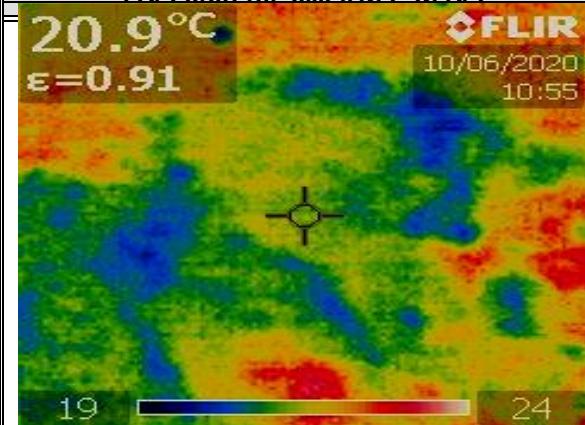
12. הדמיה תרמית: המצב ברור לחלווטין לגבי קיום מים בחומר שנבדק

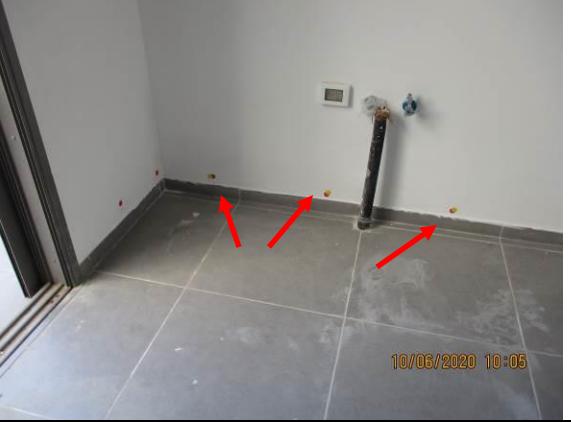
| <p><b>הערה:</b><br/>ע"י מדבקות כפולות (ראה תמונה קודמת) סומנו מקומות בהם נמצא טיח פגום ע"י רטיבות – רך מאוד וمتפורר</p> | <p>10/06/2020 10:05</p> |

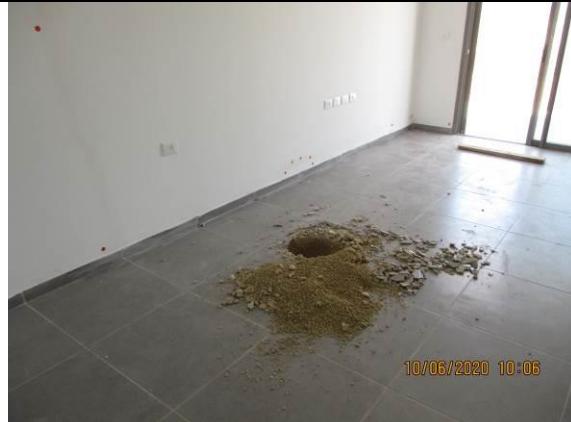
| <p><b>20. המשך במטבח + הערה</b></p> <p>10/06/2020 10:06</p> | <p><b>19. נקודות בדיקה במטבח</b></p> <p>10/06/2020 10:05</p> |

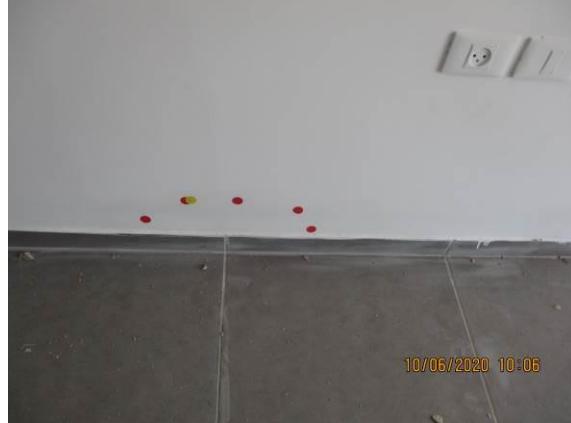
| <p><b>22. סימון בקירות של סלון</b></p> <p>10/06/2020 10:06</p> | <p><b>21. מוקד רטיבות נוספת במטבח</b></p> <p>10/06/2020 10:06</p> |

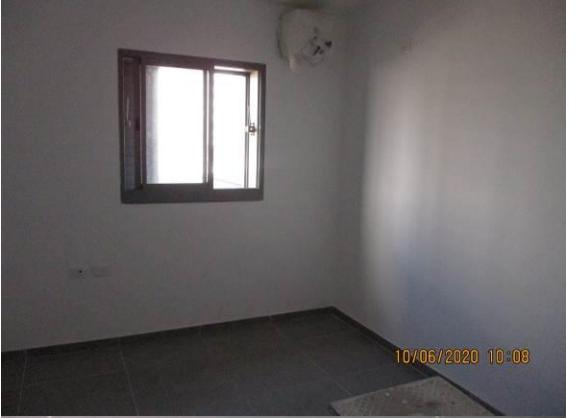
| <b>8. דוגמא</b><br> <p>10/06/2020 10:09</p> | <b>7. לא הורכב פקק על ידית הכנף &lt;</b><br> <p>10/06/2020 10:08</p> |

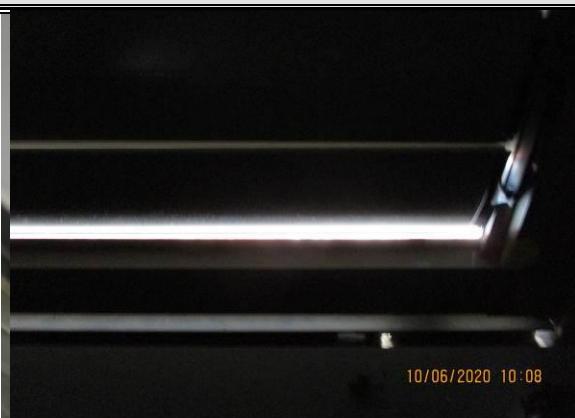
| <b>10. התריס "קצר" ברוחב ומעביר אור</b><br> <p>10/06/2020 10:08</p> | <b>9. חלון בממ"ד &lt;&gt;&lt;&gt;</b><br> <p>10/06/2020 10:08</p> |

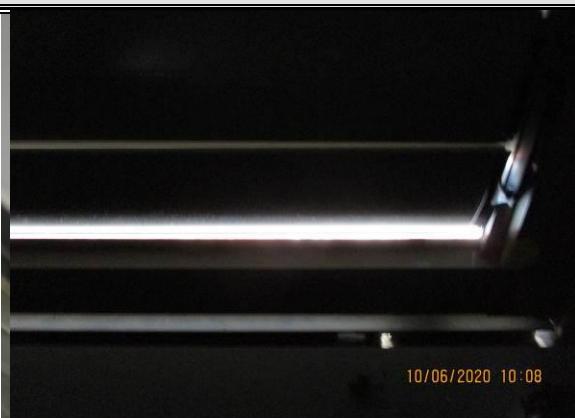
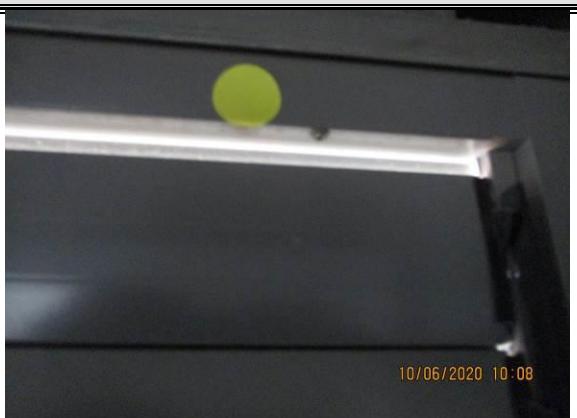
| <b>12. הרפפה העליונה אינה תקינה</b><br> <p>10/06/2020 10:08</p> | <b>11. הרפפה העליונה אינה תקינה</b><br> <p>10/06/2020 10:08</p> |

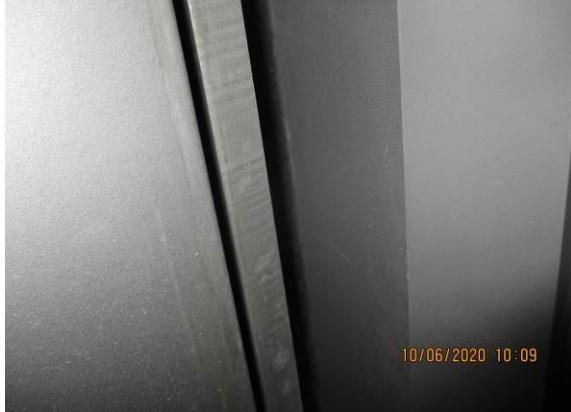
| <p><b>14. כנף החרטום תקועה בכיס החלון ולא זזה</b></p> | <p><b>13. עקב מסילת התריס הצמודה למשקוף<br/>הפח נוצר קטע ללא ניקוז מי גשם</b></p> |

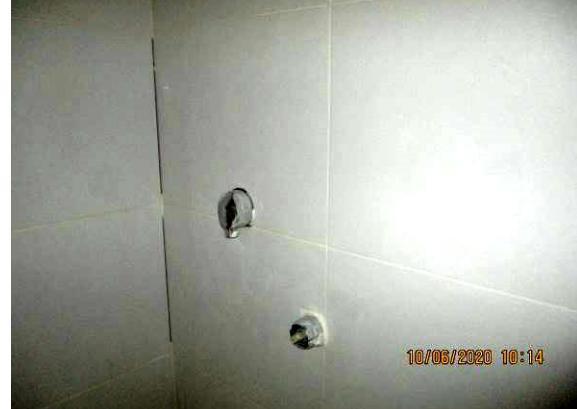
| <b>8. טרם הושלם אינטרפוץ</b> | <b>7. טרם הורכב מסכה על פתח הבקרה</b> |

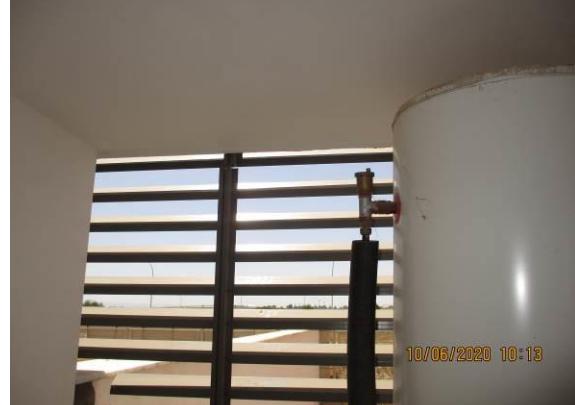
| <b>20. חומר שונה + הכתמה</b><br> <p>10/06/2020 10:13</p> | <b>19. אדן מתחת לתריס</b><br> <p>10/06/2020 10:12</p> |

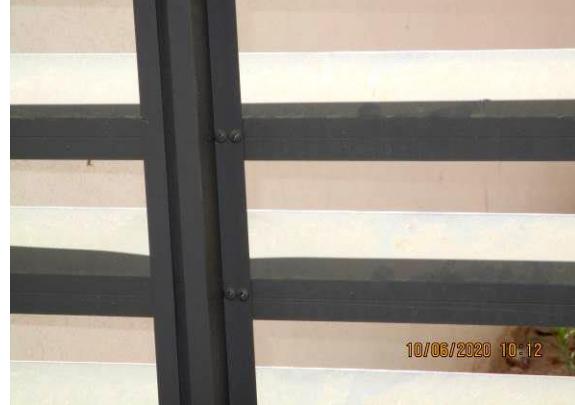
| <b>24. כל רפסה מחזקת ע"י שני ברגים</b><br> <p>10/06/2020 10:12</p> | <b>23. מתנדנדות ועתידות להתפרק</b><br> <p>10/06/2020 10:01</p> |

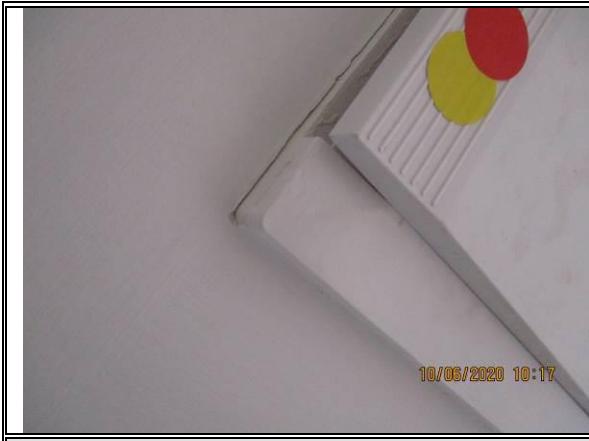
| <b>14. מכסה הלווח לא נסגר</b> | <b>13. לא הורכבו מכסי הבטיחות</b> |

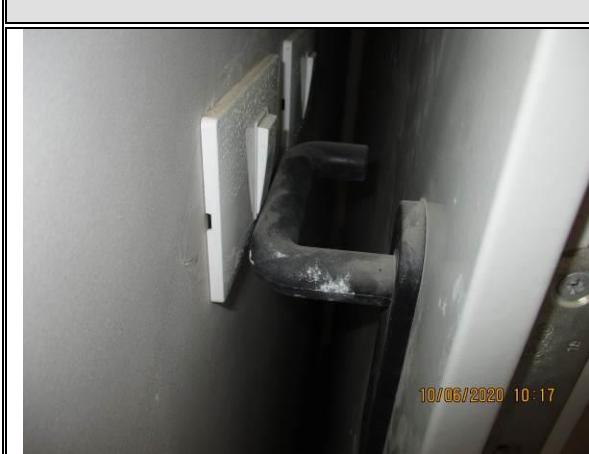
| <b>16. ידית הדלת פוגעת בלחץ</b> | <b>15. דלת אש בכניסה לחדר מדרגות &lt;</b> |

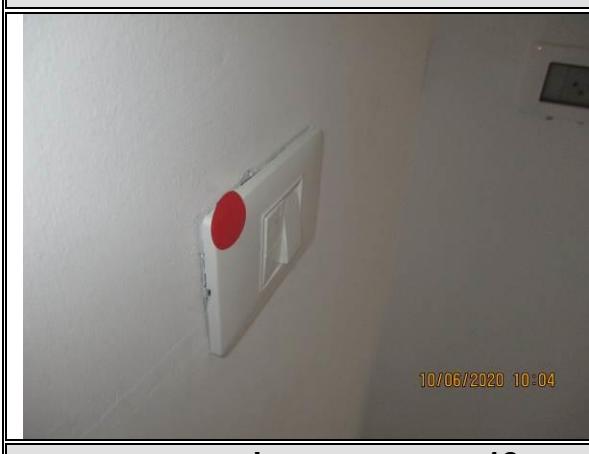
| <b>18. הרכבת מפסק ליקויי במטבח</b> | <b>17. לא הורכב מכסה על פתח הבקרה</b> |

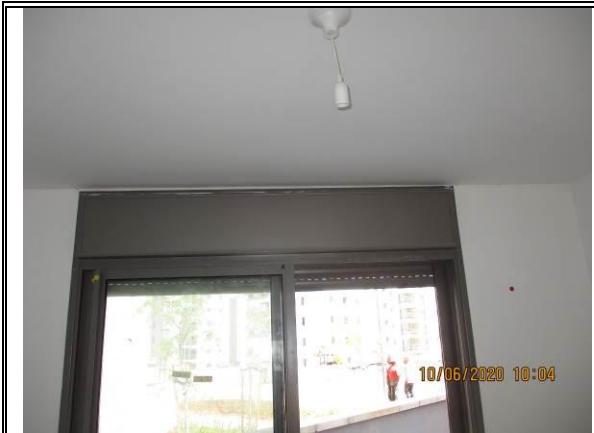
| <p>10/06/2020 10:04</p> <p>20. תקלה עקומה מעל הוויטרינה</p> | <p>10/06/2020 10:03</p> <p>19. מטבח &lt;</p> |

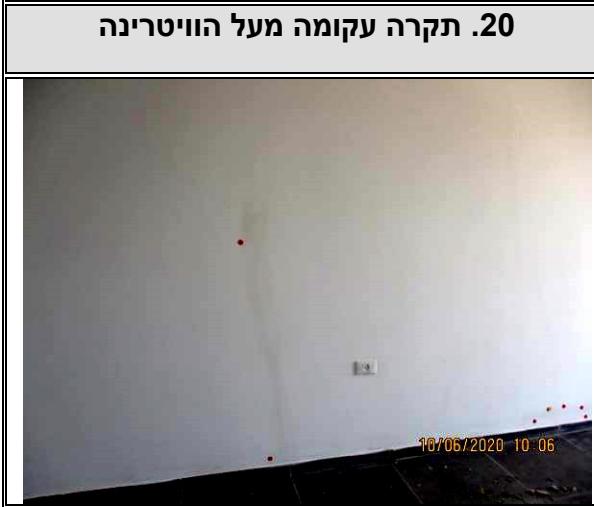
| <p>10/06/2020 10:06</p> <p>22. בליטה בקיר וגמר לקיי</p> | <p>10/06/2020 10:06</p> <p>21. מיקום הליקוי הבא בסלון &lt;&gt;&gt;</p> |

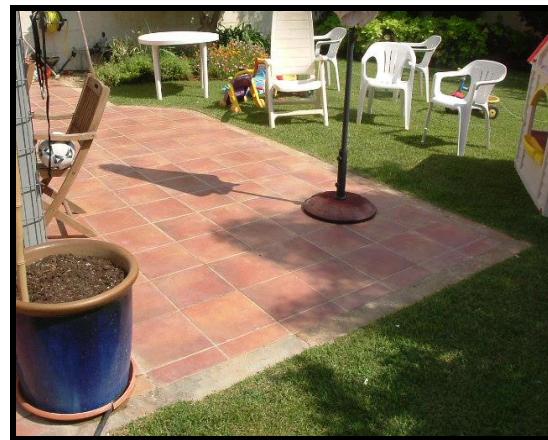
ג'. חגורה עשויה בטון (גימור החגורה מותאם לסוג / גוון ה keramika)

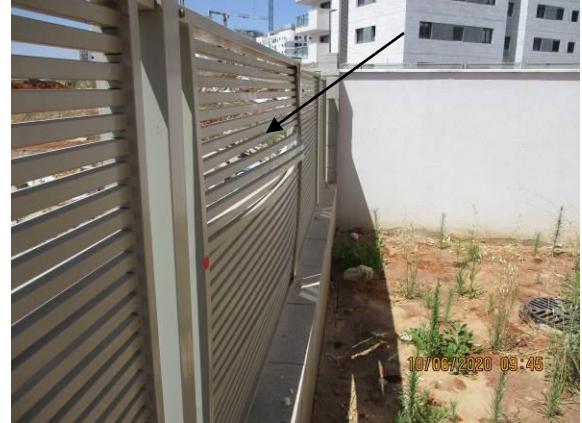
| <b>14. קטע גדר פגום</b> | <b>13. גינה אחורית &lt;&gt;</b> |

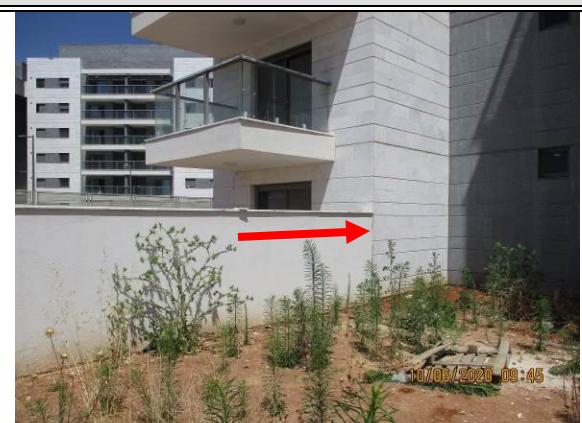
| <b>16. קיר נוסף עם קויפינג: בקטע המסתומן<br/>נמצאו אריחים לא יציבים</b> | <b>15. קיר עם קויפינג</b> |

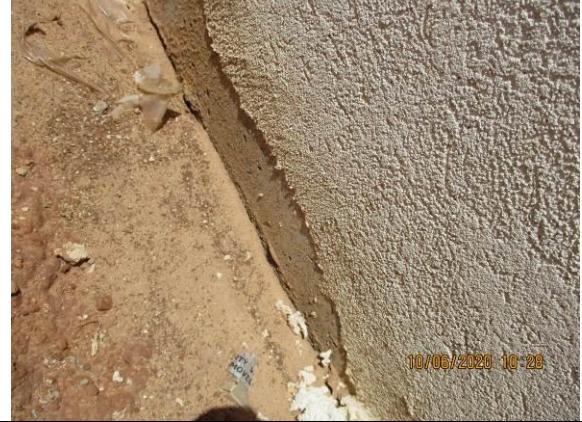
| <b>18. בטון חלק, לא בוצעו איטום ופרימר</b> | <b>17. שליכת על קיר הגדר</b> |

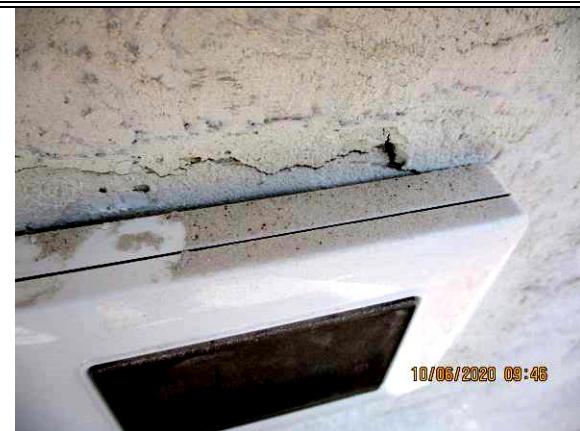
20. גימור ליקוי

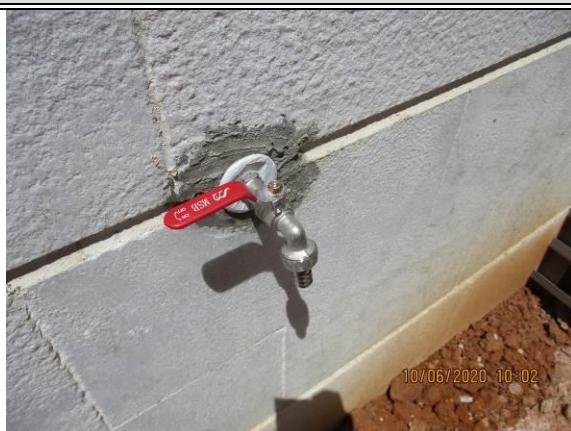
22. גימור ליקוי

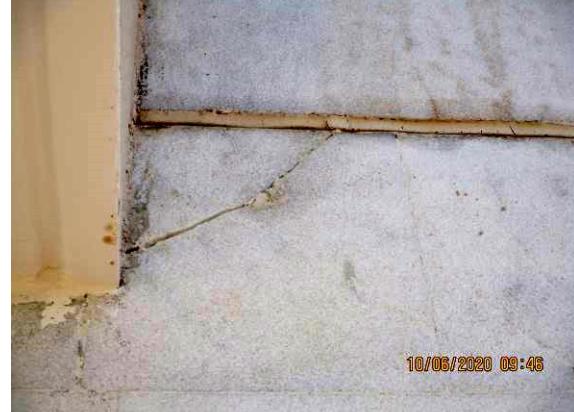
| <p>10/06/2020 09:46</p> <p><b>26. אריח סדק</b></p> | <p>10/06/2020 09:46</p> <p><b>25. מיקום &lt;&gt;&lt;</b></p> |

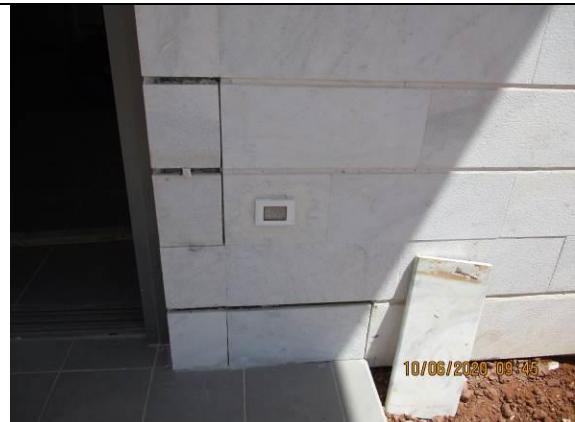
| <p>10/06/2020 09:45</p> <p><b>28. מרפסת גינה</b></p> | <p>10/06/2020 09:45</p> <p><b>27. לא הושלמו עבודות בהשלמות האבן</b></p> |

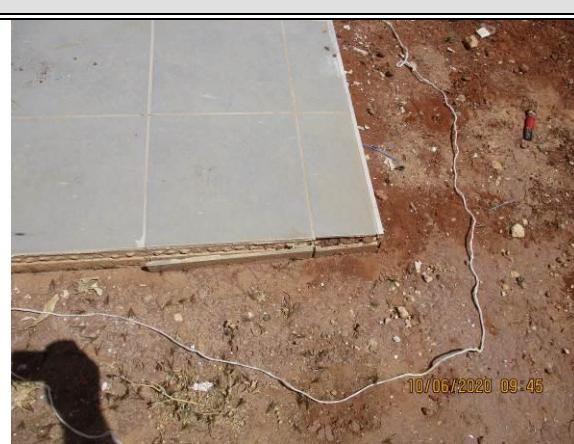
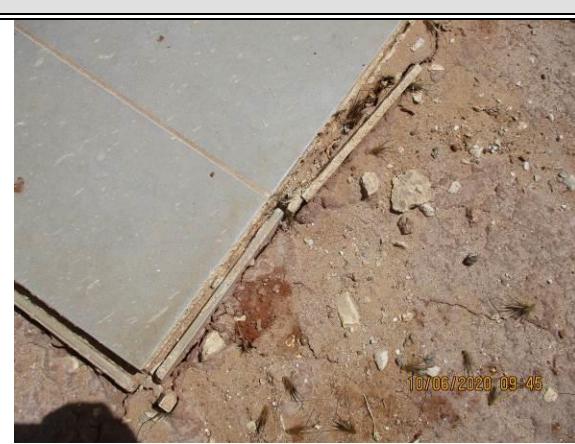
| <p>10/06/2020 09:45</p> <p><b>30. כנ"ל</b></p> | <p>10/06/2020 09:45</p> <p><b>29. התפרקות</b></p> |
