חוות דעת מומחה

תאריך: 5.2022

הנדון: חוות דעת וממצאי ביקורת ליקויי בנייה דירה חדשה מקבלן – פרוטוקול ראשוני

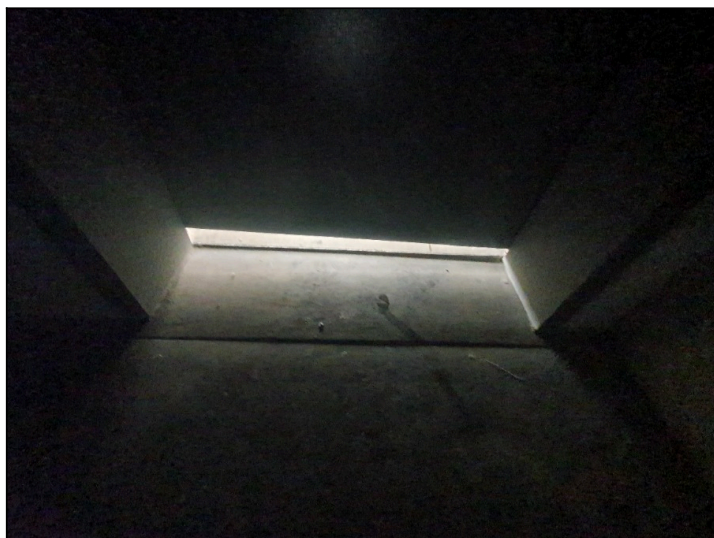
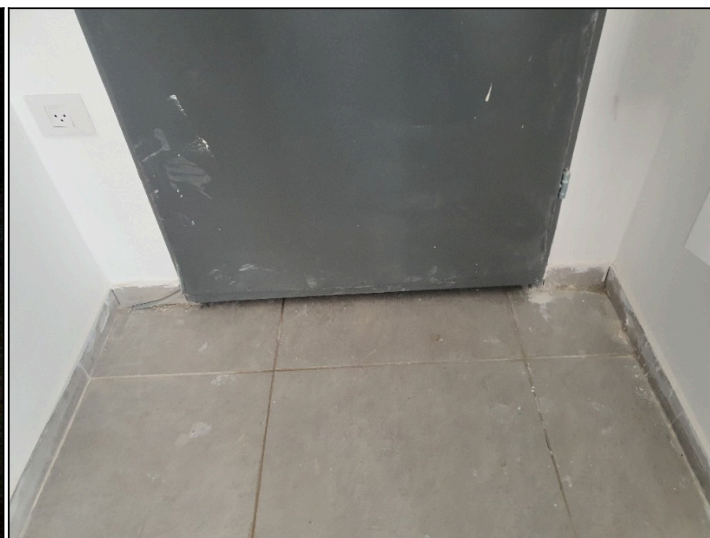
[1.1]

ממצא	פס גומי אוטם במשקוף הדלת פגום ואינו יוצר אטימה מוחלטת
<u>מיקום</u>	דלת כניסה
<u>המלצה</u>	יש לפרק את האטימה הקיימת ולהתקין פס ברוחב המתאים אשר יתחכך בריצוף בעת פעולת הכנף וע"י כך תיווצר אטימה ראויה.
<u>תקן</u>	[תקן 5044 חלק 2 סעיף 3.3.5] "נדרש שאביזר האטימה יגע בריצוף"
<u>מחיר</u>	300 ₪

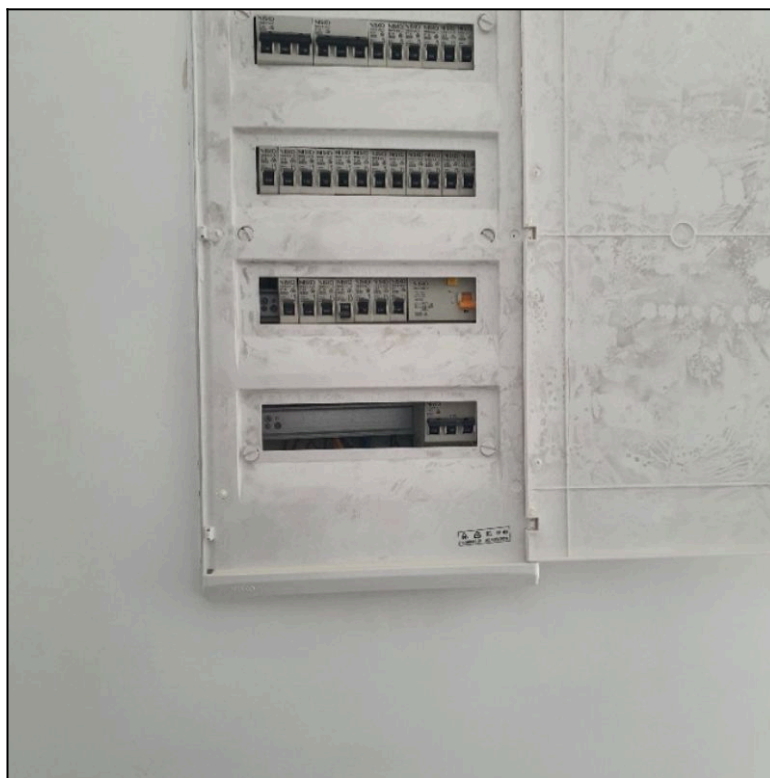
[2.1]

ממצא	
<p>1. לא בוצע סימון הנתיכים (מקרא) בלוח החשמל. 2. לוח חשמל לא שלם - להשלים PVC היכן שאין ממ"טים</p>	
מיקום	לטח חשמל דירתי
המלצה	1. יש לבצע מקרא לממ"טים בלוח חשמל 2. יש להשלים PVC היכן שאין ממ"טים
תקן	1. [תקנות החשמל (התקנת לוחות במתח עד 1000 וולט) סעיף 14] "מבטחים, מפסקים וציוד המשמש למדידה, בקרה והתרעה יסומנו בהתאם ליעודם. כבלים ומובילים המגיעים ללוח יסומנו בהתאם ליעודם. כל הסימונים יהיו ברורים ובני קיימא" 2. [המפרט הכללי סעיף 165.4]
מחיר	650 ₪

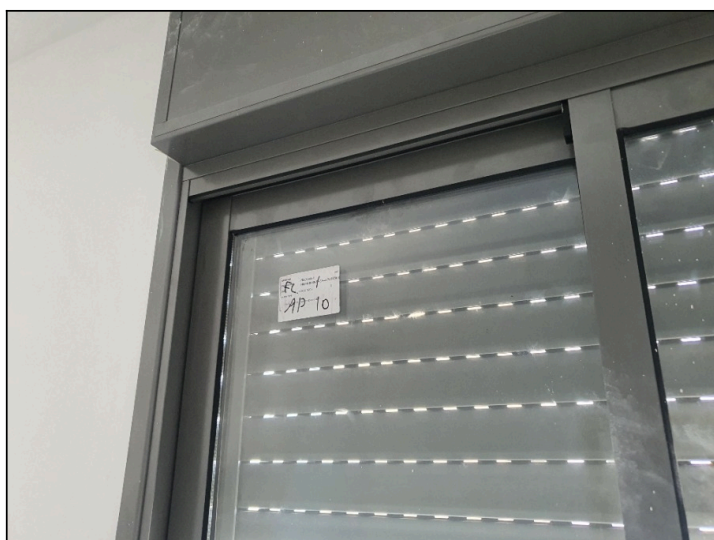
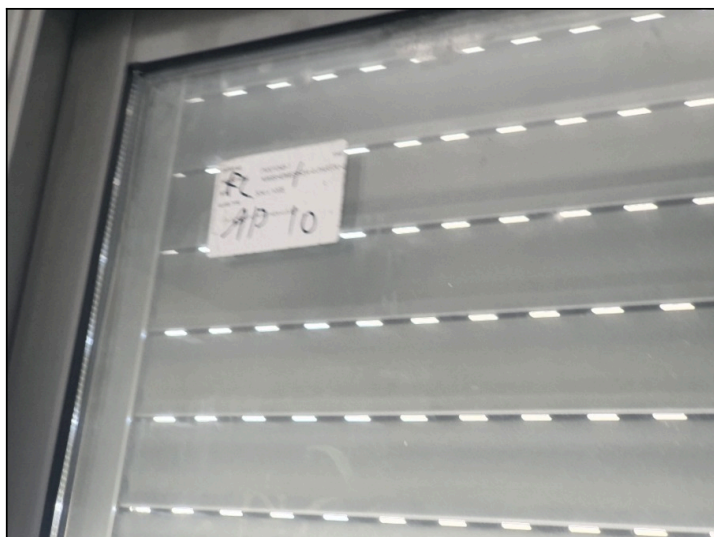
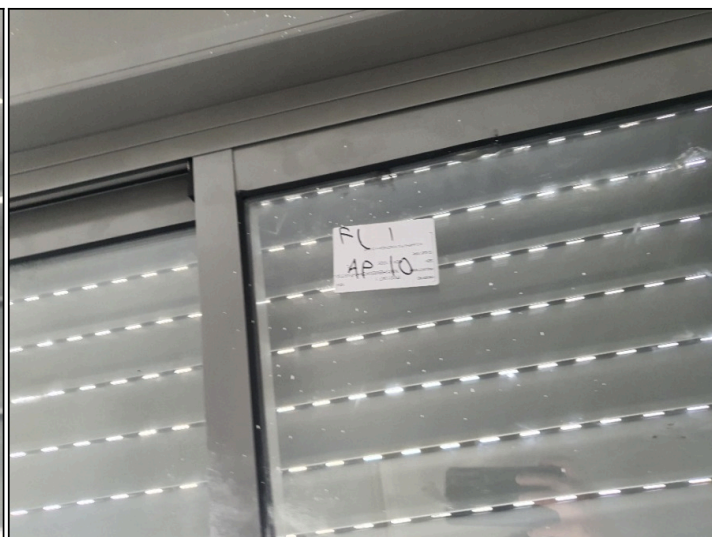
[3.1]

ממצא	פרופילי האלומיניום נמצאו עם שאריות דבק ומדבקות
מיקום	כלל הדירה
המלצה	לנקות בצורה מקצועית על פי התקן ובמידת הצורך להחליף אם נדרש
תקן	[תקן 4068 חלק 1 סעיף 4.1] "כל המוצרים יהיו שלמים ונקיים, ולא יהיו בהם כל סימנים של פגיעות מכניות"
מחיר	300 ₪

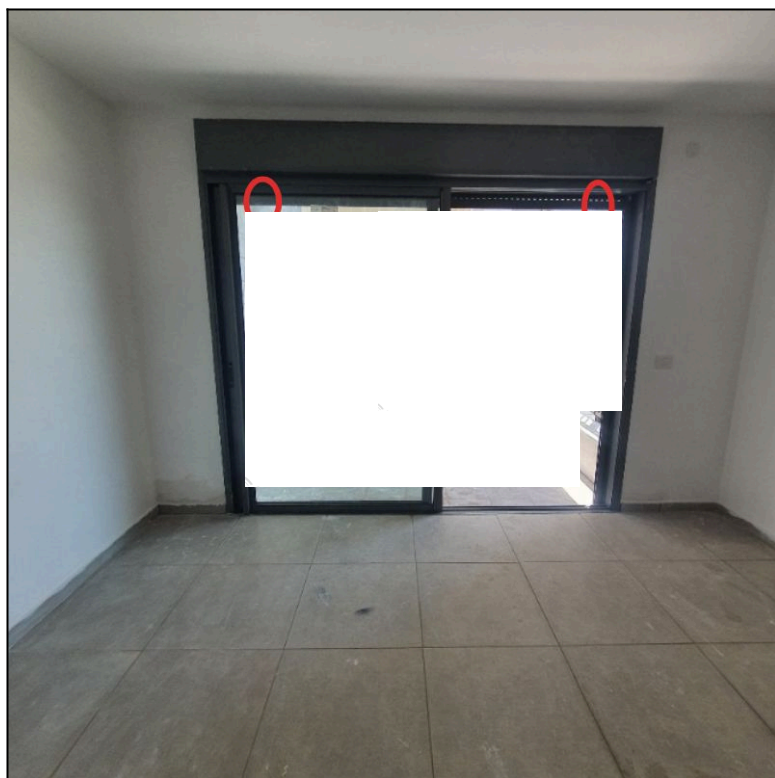
[3.2]

לא נמצא גובל בתריס החלון והוטרנה בסלון במידה ומשתמשים עם הגיבוי הידני הדבר עשוי להוות בעייה.		ממצא
חדר דיור (סלון) ווטרנה		מיקום
יש להשלים		המלצה
[תקן 4068 חלק 1 ותקן 1068 חלק 1]		תקן
250 ש"ח		מחיר

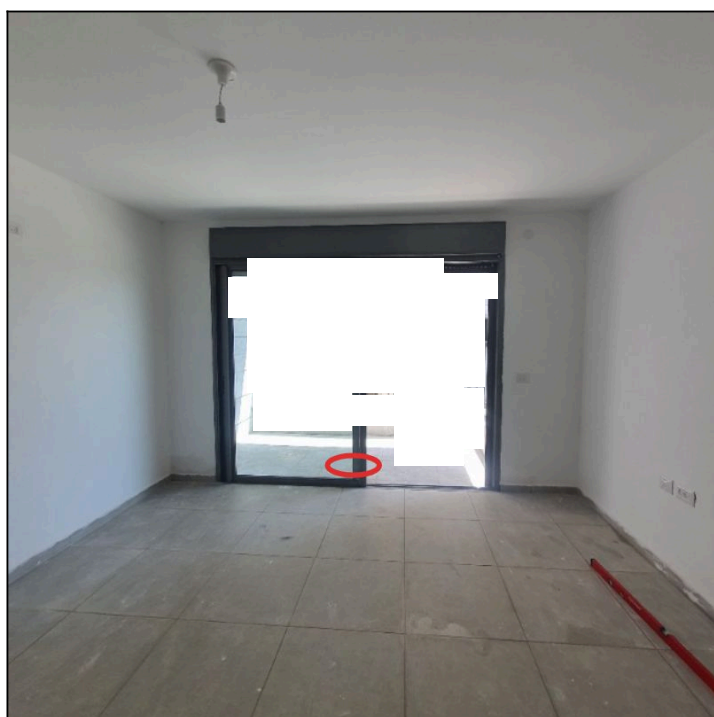
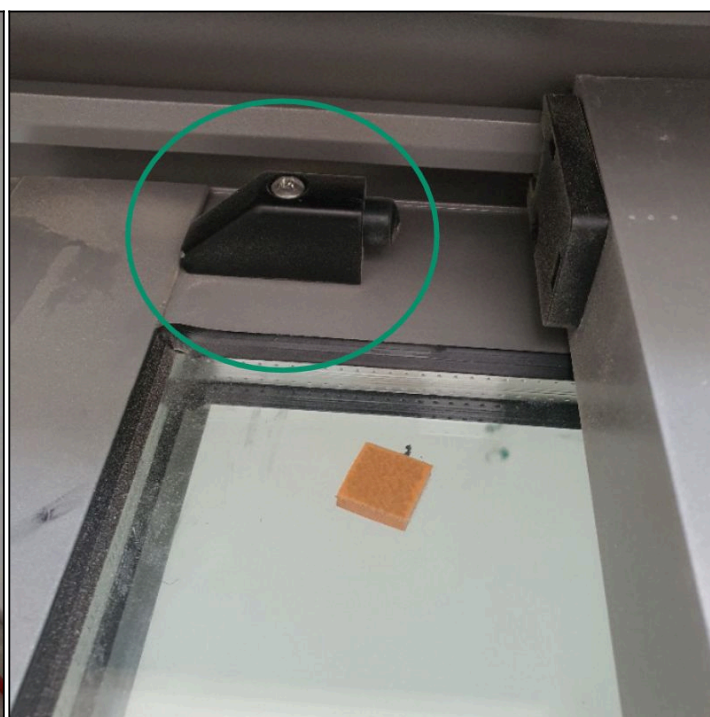
[3.3]

ממצא		לא הורכב מעצור לכנפיים. היעדר המעצור מהווה פגיעה מכנית בדופנות כנפיים ופגיעה באצבעות, הכל בעת פתיחת הכנפיים.
מיקום	חדר דיור (סלון)	
המלצה	יש להרכיב מעצורים.	
תקן	1. ת"י מספר 1068, חלק 2 "חלונות אלומיניום". 2. מפרט כללי הבין משרדי מספר 12: "עבודות אלומיניום".	
מחיר	200 ₪

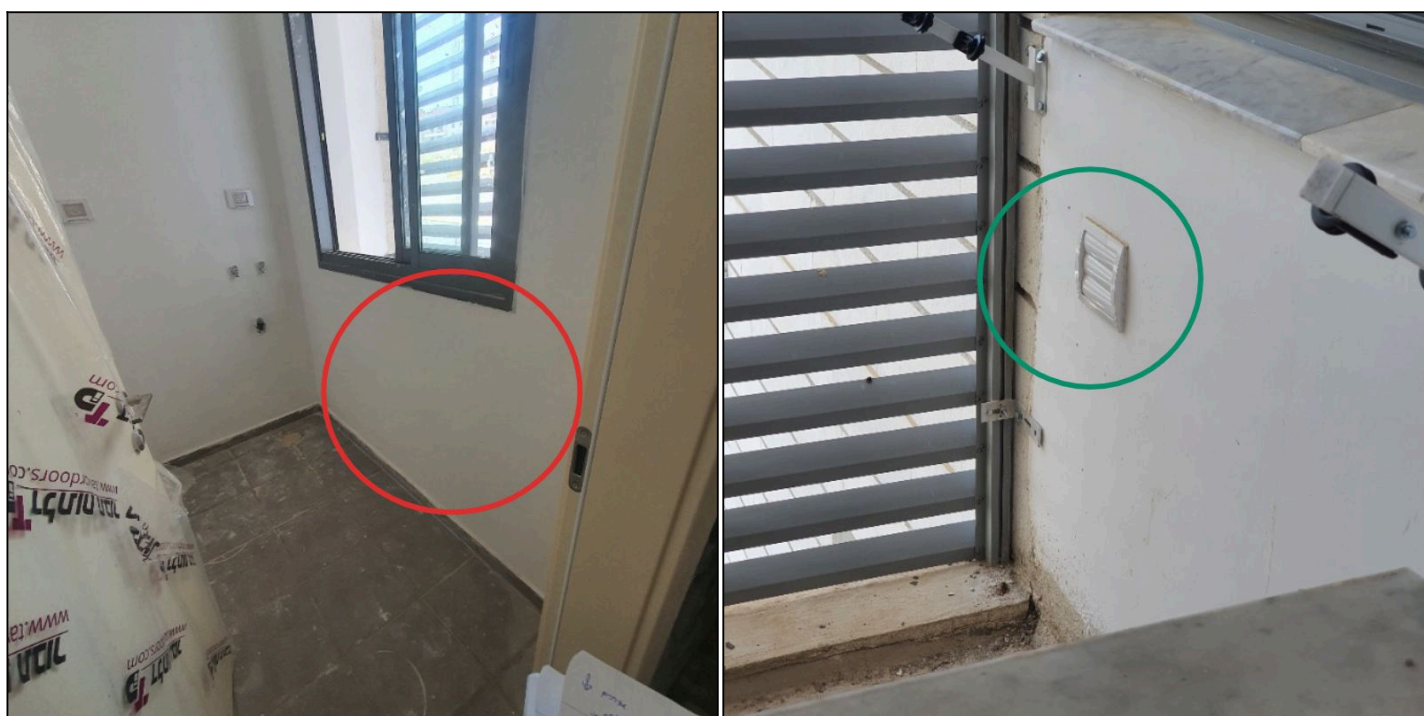
[4.3]

ממצא	לא בוצע פתח לניקוז מיבש כביסה
<u>מיקום</u>	חדר שירות
<u>המלצה</u>	יש לבצע בהתאם למפרט המכר (מצורף)
<u>מחיר</u>	800 ₪

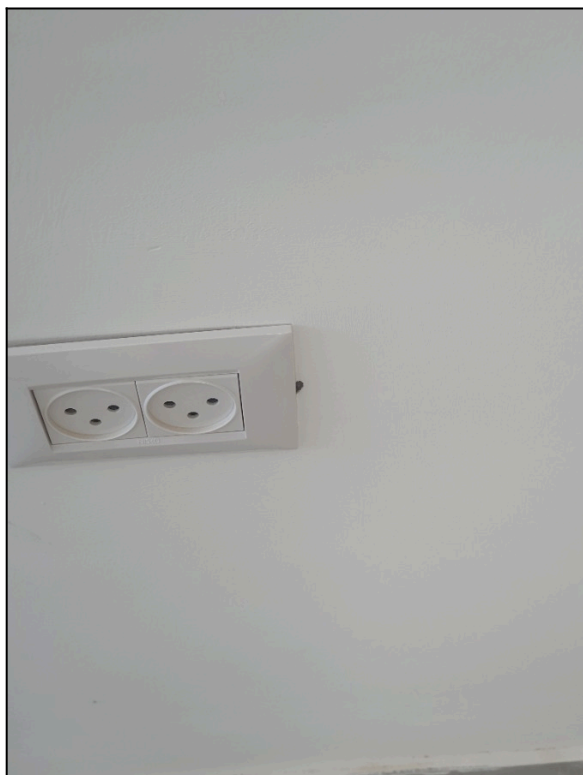
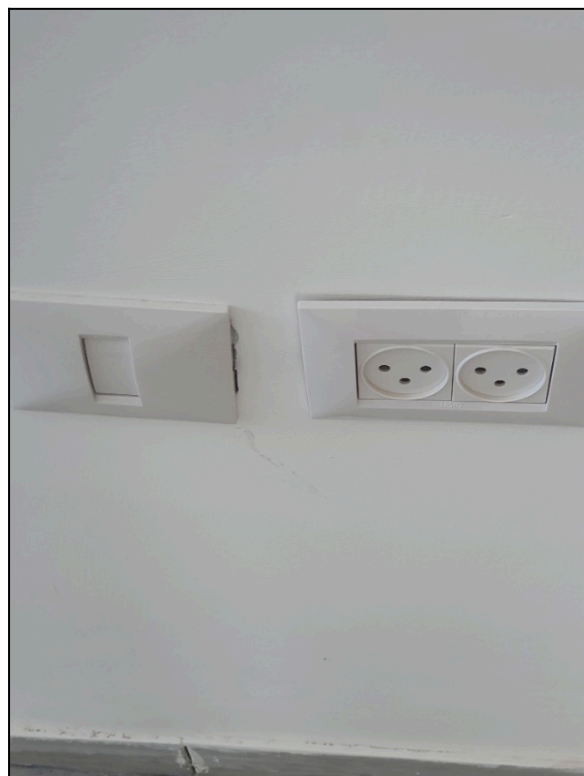
[5.1]

ממצא	תיקוני טיח וצבע כללי בכל רחבי הנכס בדגש סביב אביזרים
מיקום	כלל הדירה
המלצה	יש לבצע בכל חלקי הנכס תיקונים של טיח/שפכטל שיוף וצביעה מחדש בדגש על מקומות בהם בוצעו עבודות לא סופיות של צבע סופי/תיקני/חוסר אחידות בגוון צבע/גלויות בטיח מחוסר שיוף כראוי/תיקונים צבע בולטים לעין - יש לתקן עד קבלת מראה אחיד ואסתטי ובהתאם לאיכות המקובלת בענף
מחיר	8,800 ₪

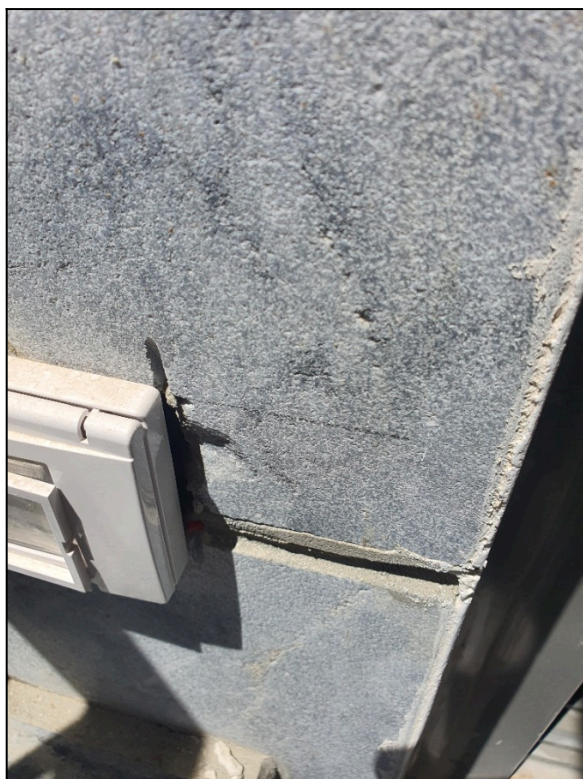
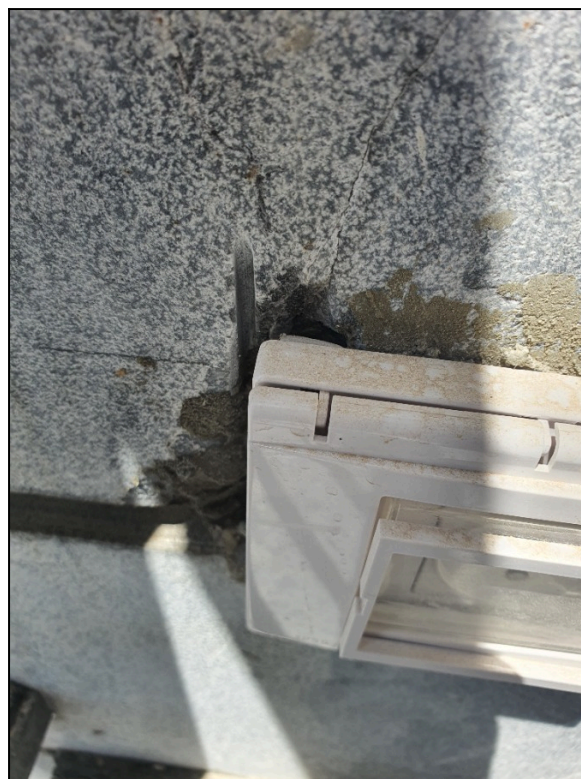
[6.1]

ממצא	חיתוך מסביב לאלמנט ובקירב הקיר לא תיקני וחסר איטום .
<u>מיקום</u>	מרפסת שמש
<u>המלצה</u>	יש לחתוך את האריחים מסביב לאביזר בצורת מעגל או ריבוע קרוב ככל האפשר . החיתוך ייעשה באמצעות כלי חיתוך מתאים . איטום המרווחים יבוצע בעזרת חומר אטימה תיקני
<u>מחיר</u>	1,500 ₪

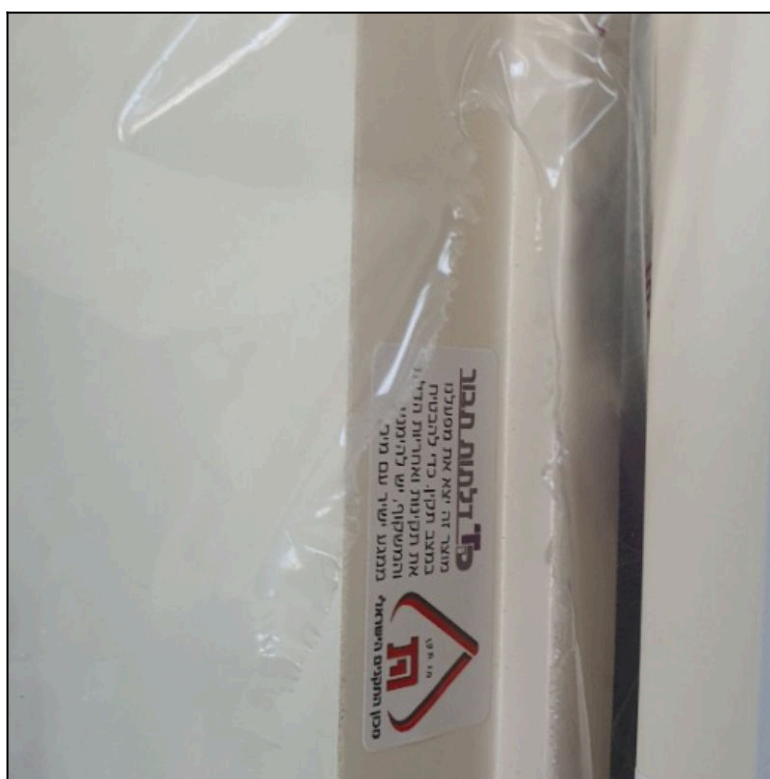
[7.2]

ממצא	בוצע דלתות לא נגד מים בניגוד למפרט.
<u>מיקום</u>	כלל הדירה
<u>המלצה</u>	יש להחליף את הדלתות בדירה לדלתות נגד מים
<u>מחיר</u>	12,500 ₪

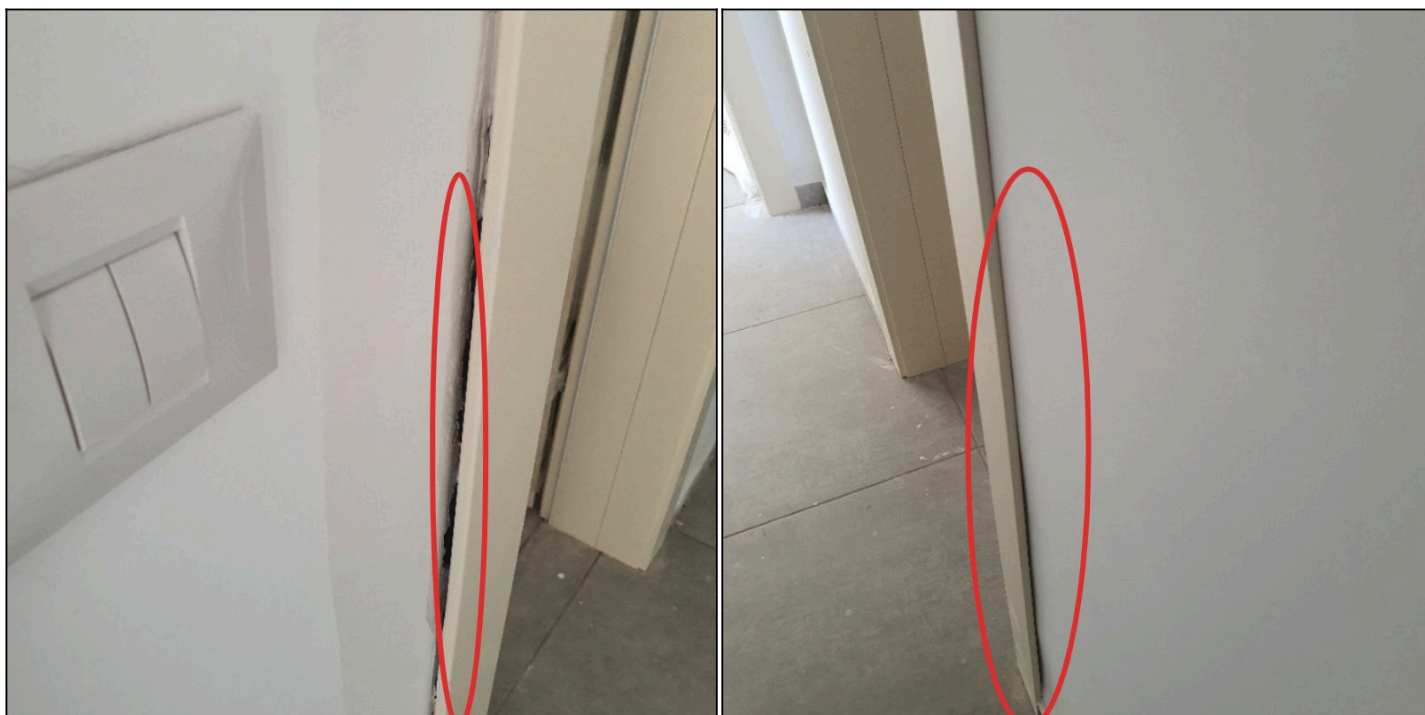
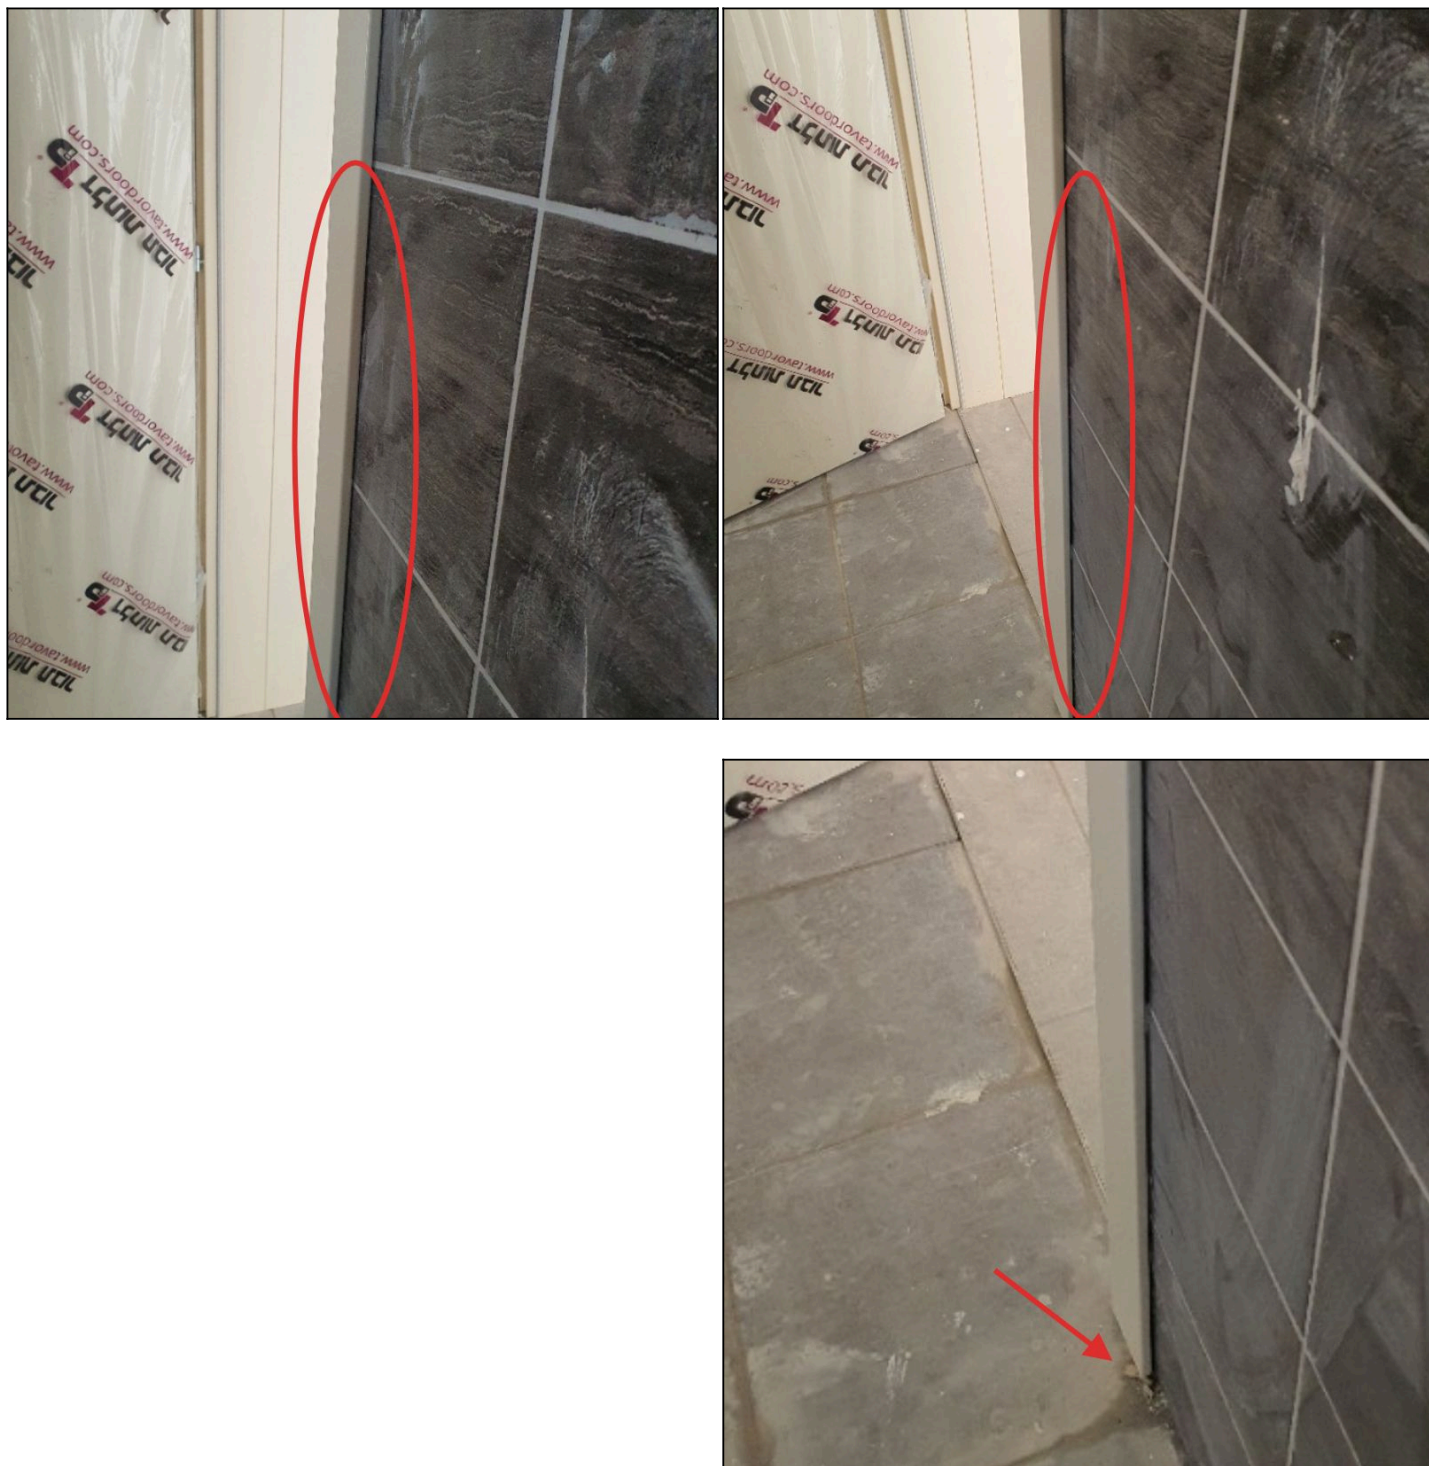
[7.3]

ממצא	בין משקוף הדלת לקיר והריצוף נוצר רווח מתחת 5 מ"מ
<u>מיקום</u>	כלל הדירה
<u>המלצה</u>	יש למלא בחומר אטימה שיוזבק היטב למלבן (משקוף) הדלת
<u>תקן</u>	[תקן 23 חלק 2 סעיף 3.2.3] "חור או חלל שנוצרו בקדיחה או בחיתוך שרוחבם, אורכם או קוטרם קטנים מ-5 מ"מ ימולאו בחומר אטימה"
<u>מחיר</u>	400 ₪

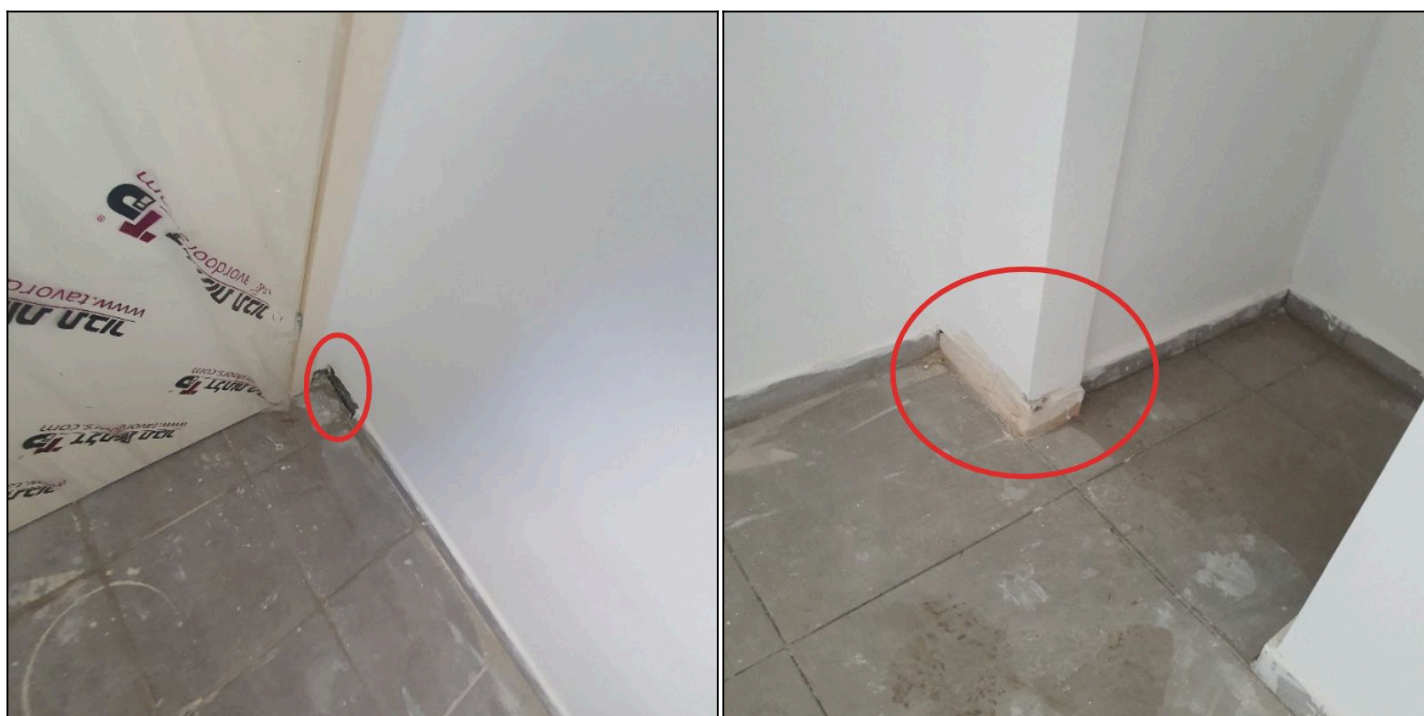
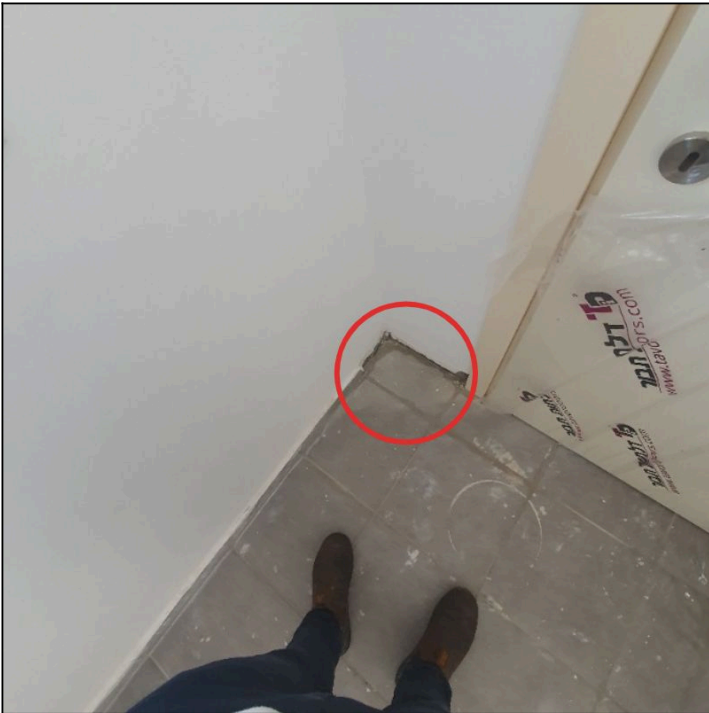
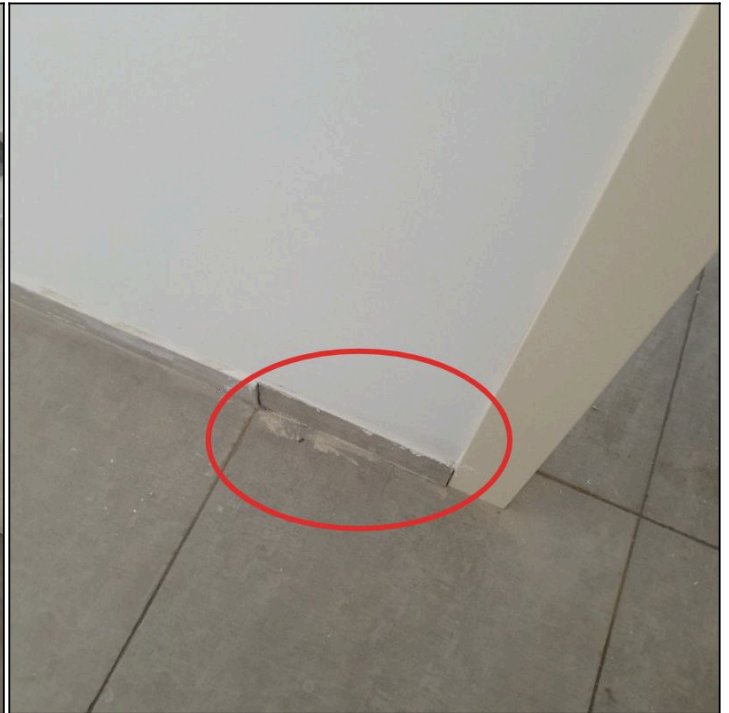
[8.1]

ממצא	חסר אריחים.
מיקום	בצמוד לדלתות בכלל הדירה ובמיטבח
המלצה	נדרש לספק אריחים מאותו ספק, סדרה וקוד גוון תואם
תקן	[תקן 1555 חלק 3 סעיף 5.1.4.2] "בודקים שכל האריחים והלוחות שלמים. אריחים ולוחות שנשדקו או נפגעו במהלך העבודה או נתגלו כפגומים יוסרו ויוחלפו באחרים"
מחיר	800 ₪

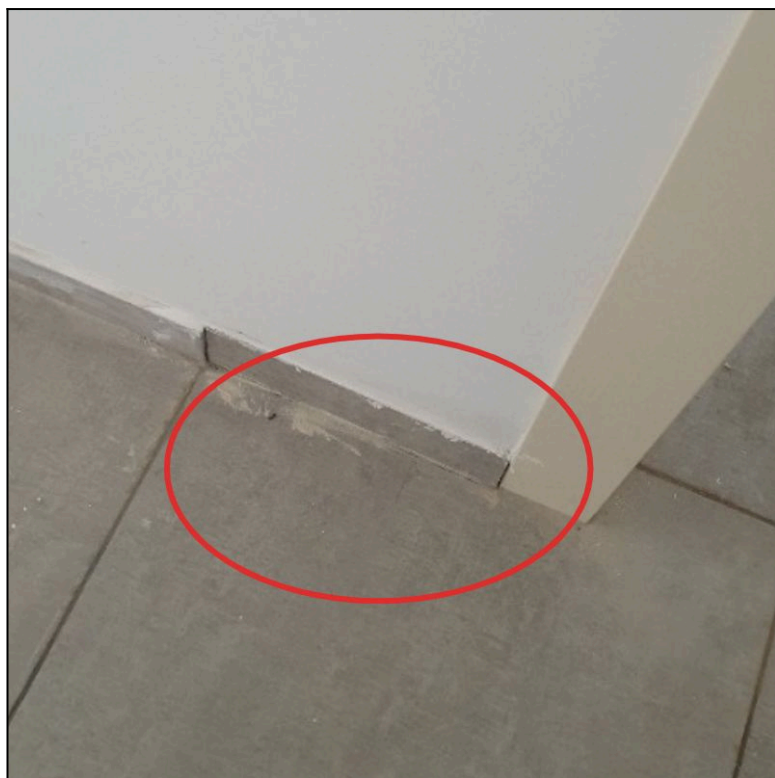
[8.2]

ממצא	נמצא הפרש גובה בין אריחים סמוכים מעל 1.5 מ"מ - בניגוד לדרישות התקן הישראלי
מיקום	מסדרון
המלצה	יש לפרק את האריחים שנמצאים מעל גובה 1.5 מ"מ ולהתקין בצורה תיקנית
תקן	[תקן 1555 חלק 3 סעיף 5.1.4.5]
מחיר	200 ₪

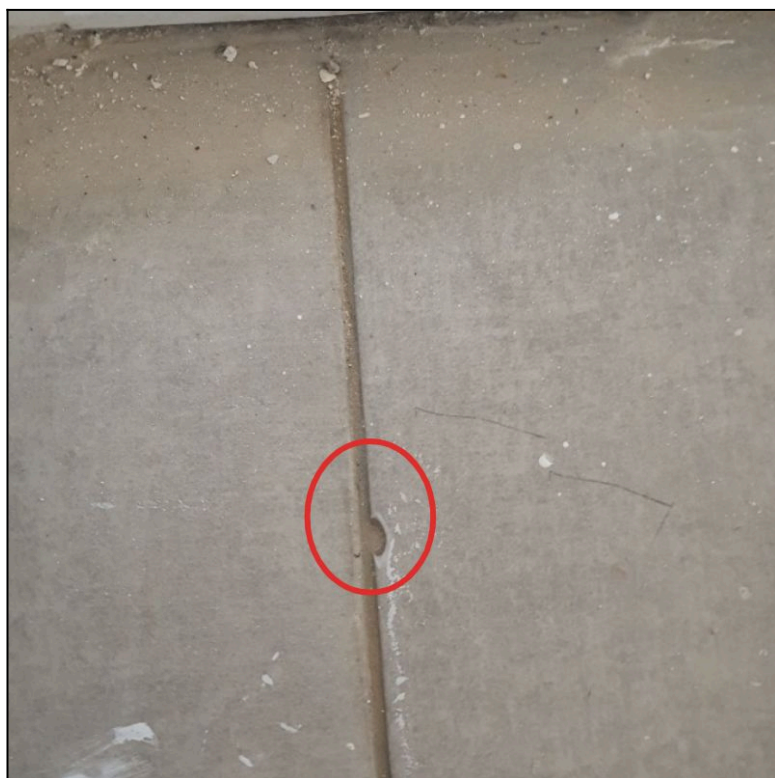
[8.3]

ממצא	אריח שבור
<u>מיקום</u>	סלון ומקלחת
<u>המלצה</u>	נדרש לפרק ולהחליף האריחים הפגומים באריחים מאותו ספק, סדרה וקוד גוון תואם
<u>תקן</u>	[תקן 1555 חלק 3 סעיף 5.1.4.2] "בודקים שכל האריחים והלוחות שלמים. אריחים ולוחות שנסדקו או נפגעו במהלך העבודה או נתגלו כפגומים יוסרו ויוחלפו באחרים"
<u>מחיר</u>	800 ₪

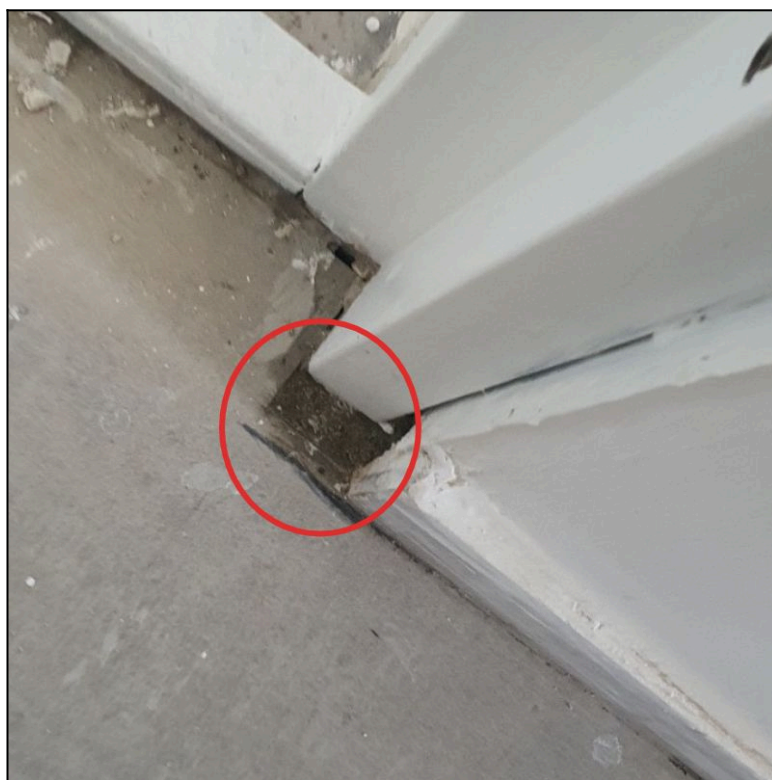
[8.4]

חיתוך וגימור לא מקצועי של אריחי צמוד למזוזות הדלתות.		ממצא
ממ"ד		מיקום
וזאת בניגוד למפרט הכללי הבין משרדי לבניה (הספר הכחול) סעיף 10034 "משאר הבחינות יבוצע הריצוף כאמור ביחס לריצוף באריחי טראצו".		המלצה
[מפרט הכללי סעיף 10024] "בקרב פתחים, פינות, לאורך קירות וכיו"ב ייחתכו האריחים כדרוש על פי תכנית פריסה ריצוף של המתכנן"		תקן
400 ₪		מחיר

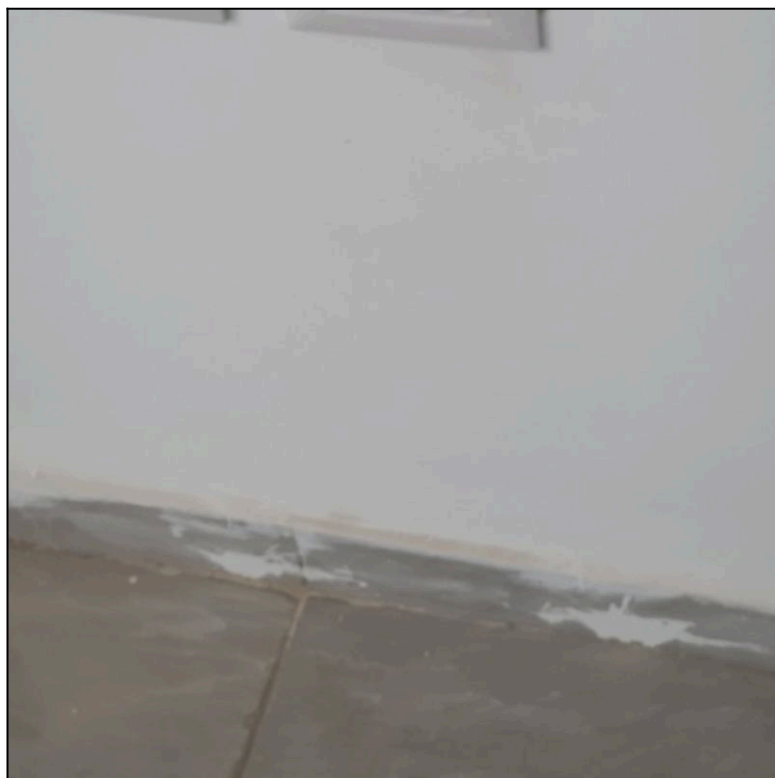
[8.5]

ממצא	ריצוף הדירה נמצא עם שיירי צבע וחומרי בניין
<u>מיקום</u>	כלל הדירה
<u>המלצה</u>	נדרש להסיר הכתמים עד לקבלת מראה אחיד ובמידה ולא ניתן להסיר יש לפרק ולהחליף האריחים הפגומים.
<u>תקן</u>	[תקן 1555 חלק 3 נספח א] "ניקוי לפני מסירת המשטחים המרוצפים - טאטוא להסרת שאריות חומרים יבשים כגון : חול, שאריות בטון, דבק, צבע, מלט, ואם הפסולת מוצקה ואינה ניתנת להסרה יש להשתמש באמצעים כגון : מרית או סכינים מיוחדים לניקוי ובאופן שלא ייגרמו נזקים, שריטות או שברים בפאות האריחים"
<u>מחיר</u>	1,400 ₪

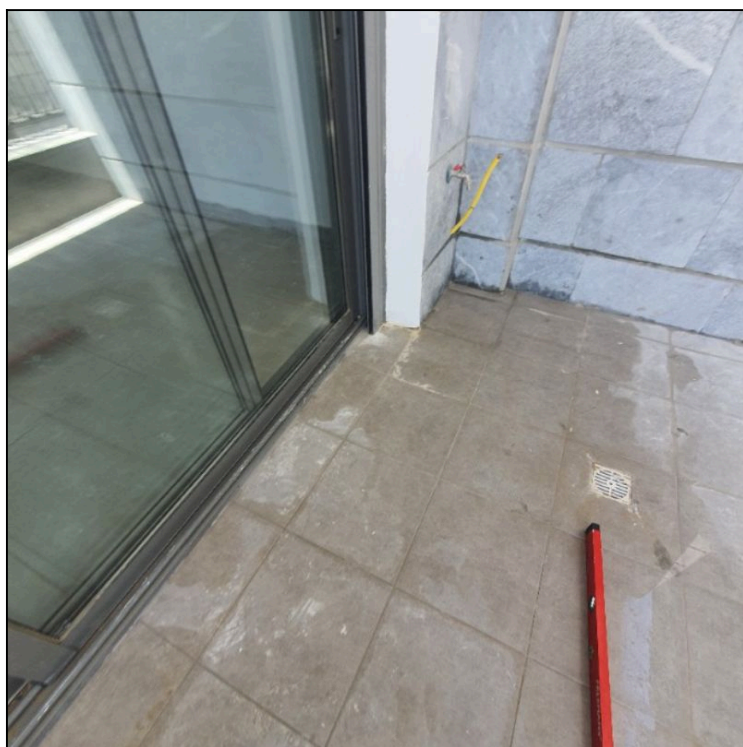
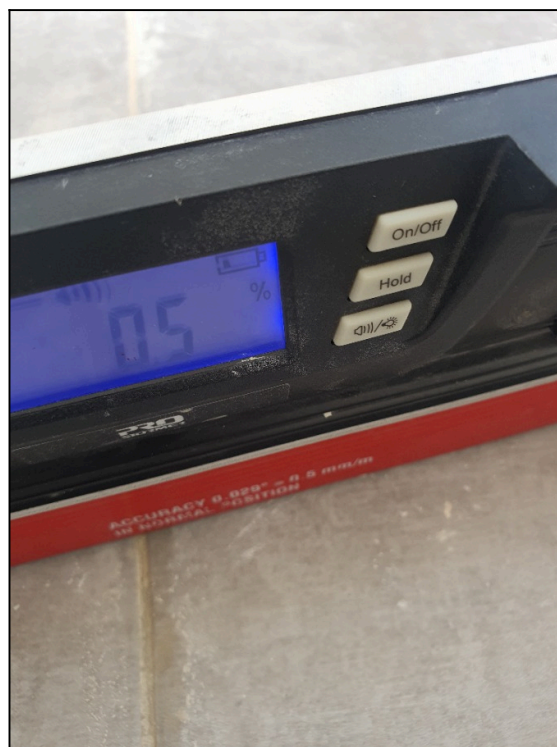
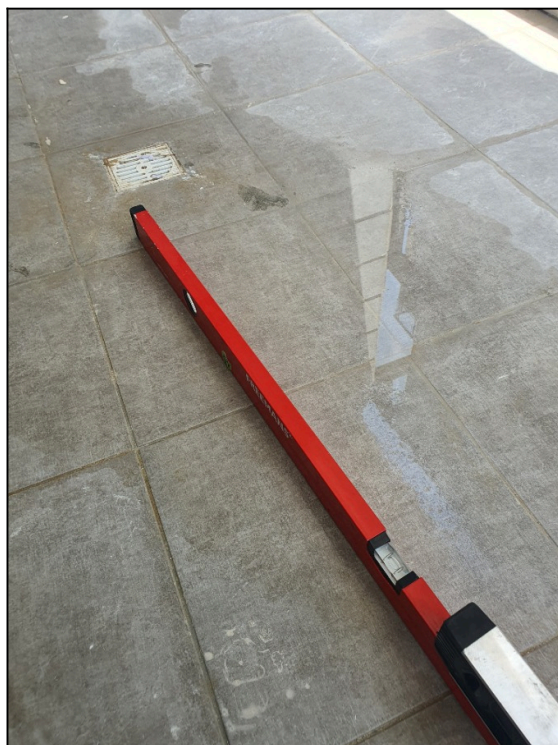
[8.6]

ממצא	שיפוע מרפסת חוץ לא בוצע בין 1%-4% כלפי פתח הניקוז במקום המסומן
מיקום	מרפסת שמש
המלצה	לפרק ריצוף ולרצף את המרפסת לפי התקן שבין 1% ל-4% כלפי פתחי הניקוז
תקן	[תקן 1555 חלק 3 סעיף 3.2] "פני הרצפה יהיו אופקיים או משופעים ויתאימו למפלס ולשיפוע שבתכנון בשטחים שאינם מקורים או בשטחים החשופים לגשם, שיפוע של פני הרצפה המוגמרים יהיה 1% לפחות, כלפי פתח הניקוז. מעל 5% זה נחשב כבש וצריך לשים מחסום ומאחז יד לכן שיפוע בין 1%-5%"
מחיר	6,000 ₪

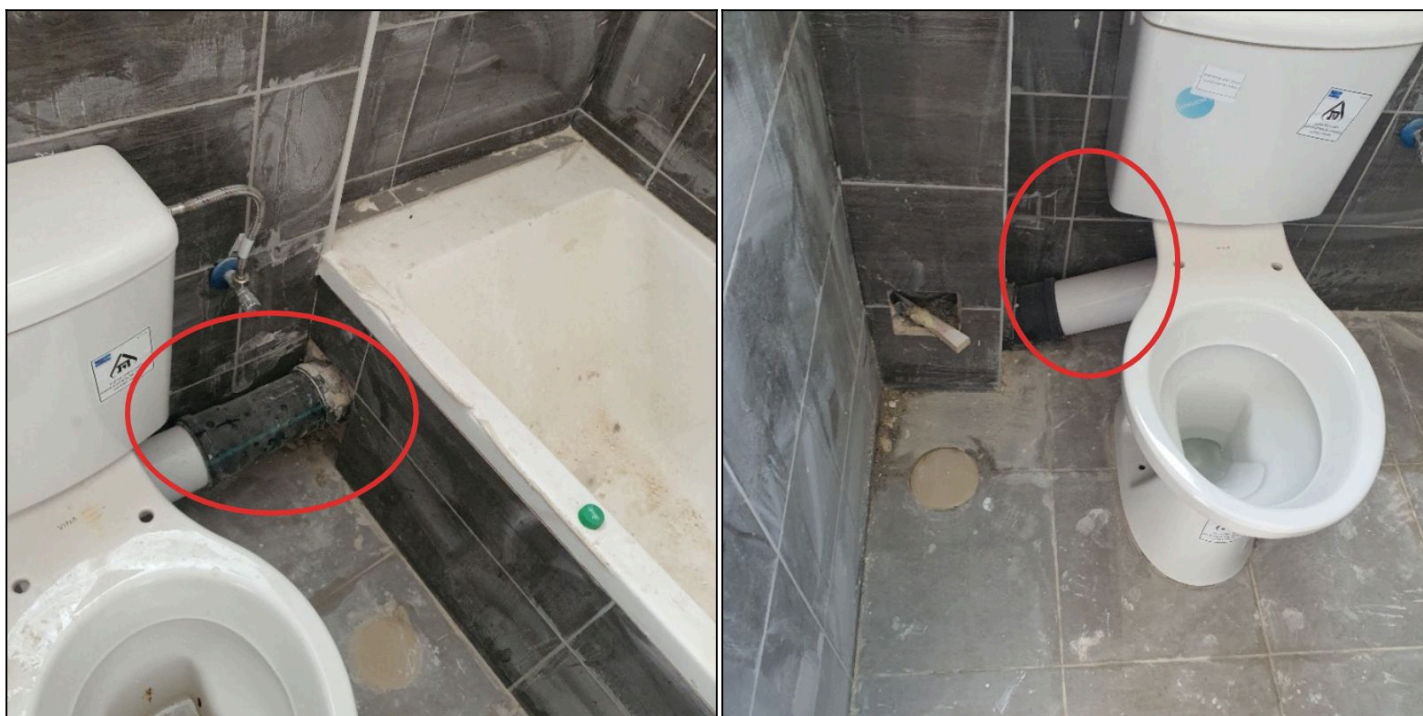
[9.2]

ממצא	לא בוצע סגירה של צינור ניקוז השירותים דבר הגורם לריח רע ולהצטברות של תקינים באזור זה
מיקום	שירותים ואמבטיה, יחידת הורים.
המלצה	יש לבצע סגירה ואטימה לצינור הניקוז
מחיר	1,600 ₪

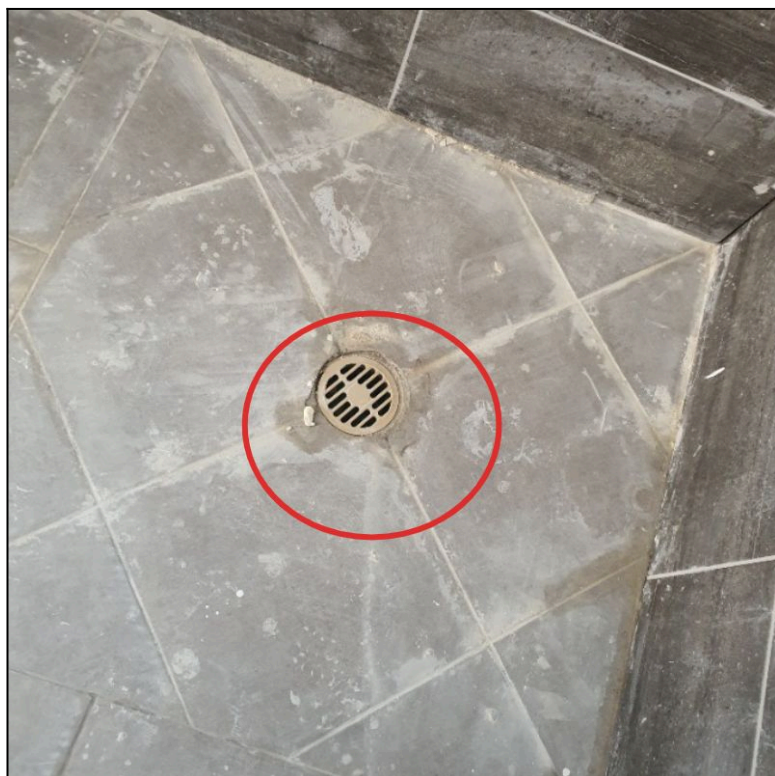
[10.1]

ממצא	לא נמצא גישה למחסום ריח של מקלחת ליקוי זה גורם שבטיפול בניקוז יצטרכו לשבור את הריצוף סביב הניקוז
מיקום	יחידת הורים
המלצה	יש לבצע מחסום ריח ופתח גישה אליו על פי דרישות התקן הישראלי. כגון רשת עם הברגה
תקן	[תקן 1025 חלק 3 סעיף 3.2.4] האמבט יצויד במיכלול אבזירי כנידרש בסעיף 2.2.3 לרבות המחסום. כאשר מותקן מחסום מתחת לאמבט יש להבטיח פתח גישה אליו.
מחיר	500 ₪

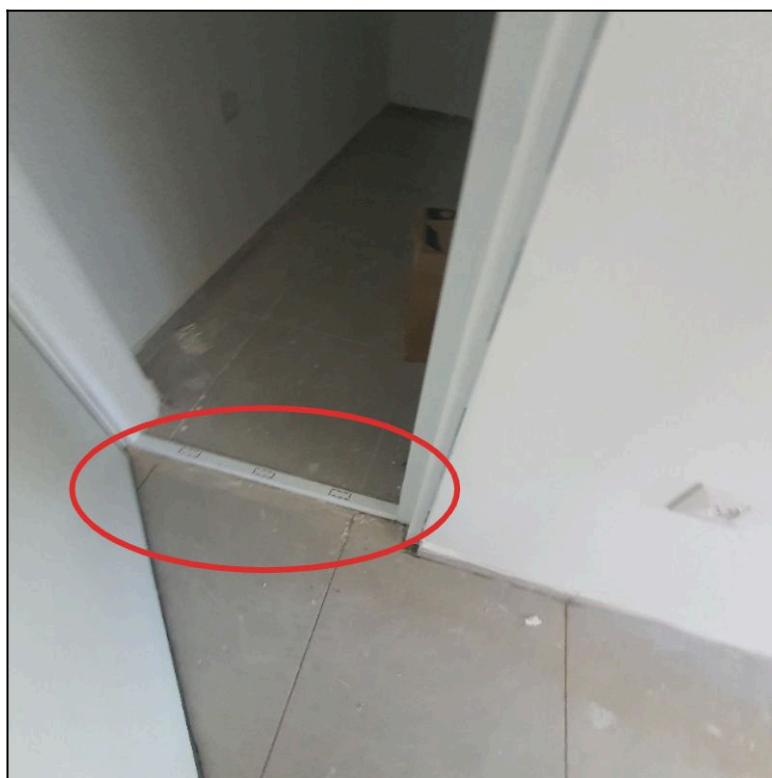
[11.1]

ממצא	סך תחתון של כניסה לממ"ד בולט מפני ריצוף הממ"ד
מיקום	ממ"ד
המלצה	יש לחתוך את הסף ולמקם סף חדש שיצור אטימות וישב במיפלס הריצוף
מחיר	600 ₪

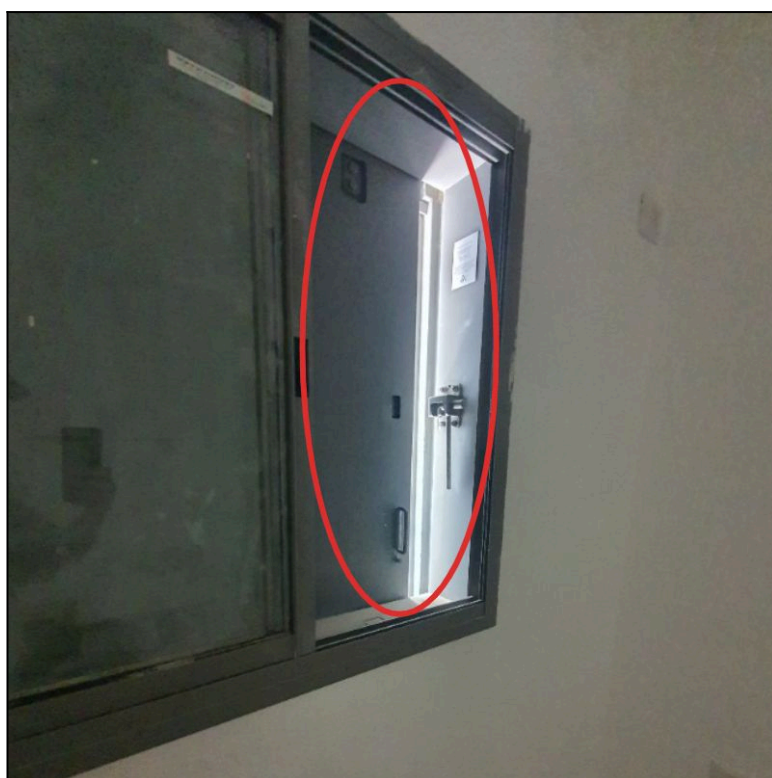
[11.2]

ממצא	חלון פלדה בממ"ד לא נסגר באופן הרמטי
<u>מיקום</u>	ממ"ד
<u>המלצה</u>	יש לתקן את החלון עד סגירה מלאה והרמטית של חלון הברזל
<u>תקן</u>	[תקן 4422 חלק 2 סעיף 4.2]
<u>מחיר</u>	800 ₪

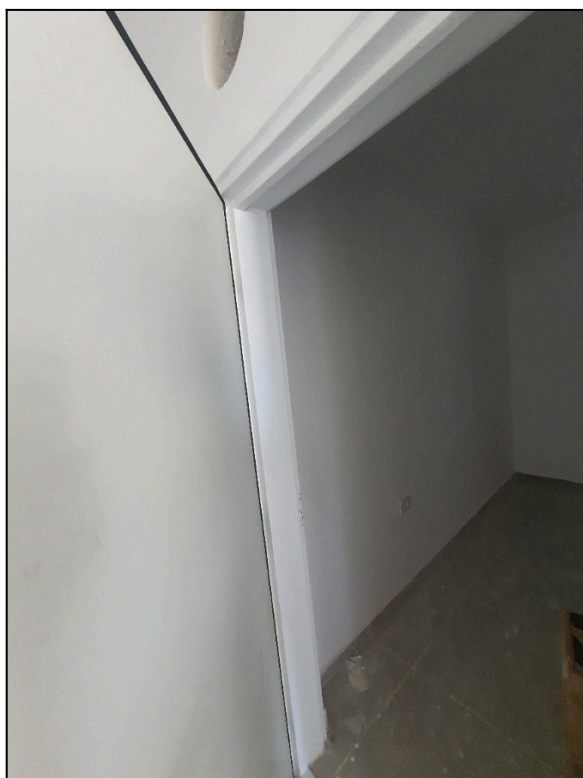
[11.3]

ממצא	משקוף דלת הממ"ד לא צבוע באופן אחיד ותיקני
<u>מיקום</u>	ממ"ד
<u>המלצה</u>	יש לבצע צביעה חוזרת של משקוף דלת הממ"ד באמצעות צבע יסוד המתאים לצביעה של פריט שעבר תהליך של ציפוי
<u>תקן</u>	[תקן 4422 חלק 3 סעיף 2.2] "נזקים בצבע משקוף דלת הממ"ד"
<u>מחיר</u>	700 ₪
