הנדון: חוות דעת וממצאי ביקורת ליקויי בנייה

דירה חדשה מקבלן

ליקויי בנייה לגבי מבנה, שכתובתו: [REDACTED]

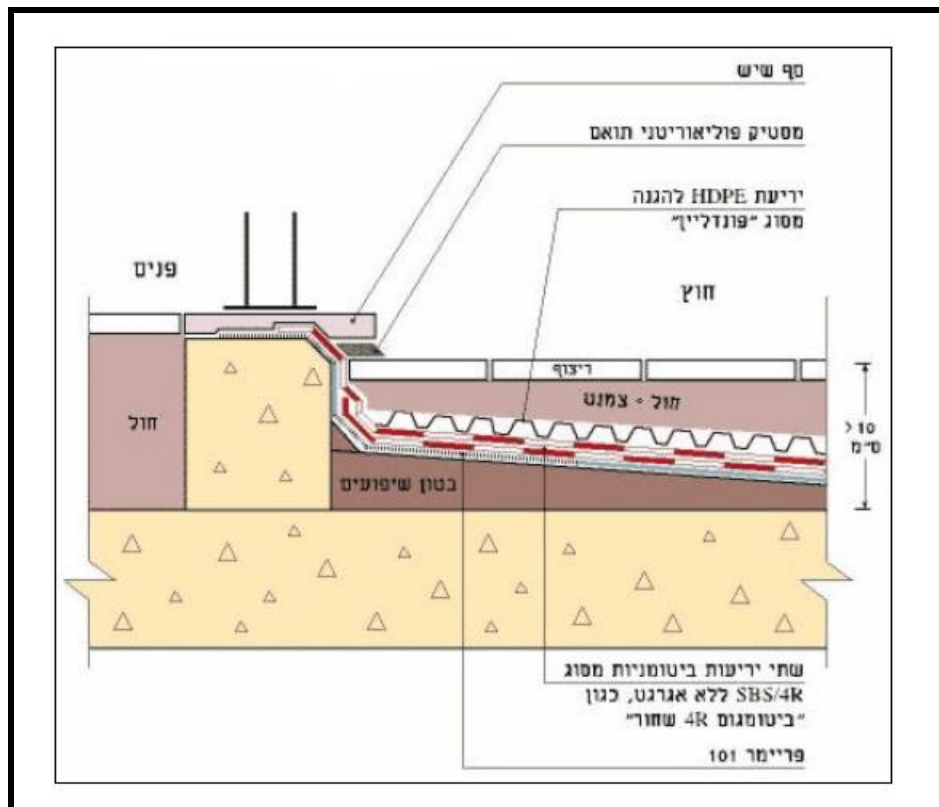
- 2.2.1 במישקי ריצוף הסלון נמצאו סימני רטיבות הזיהים לאלה שברצפת המרפסת, רק בעלי עוצמה נמוכה יותר.
- 2.2.2 מכאן החשש שהרטיבות עוברת מרצפת המרפסת לרצפת הסלון מתחת לוויטרינה, וזאת בשל אי תקינות של מערכת האיטום מתחת לוויטרינה – במפגש בין רצפת המרפסת לרצפת הסלון.
- 2.2.3 סריקה תרמית באמצעות מצלמה תרמית באופן ברור העידה על כך, ובנוסף אף הצביעה על מיקום חדירות המים (הרטיבות).

1. הדרך הנכונה ביותר במקרה הנדון אשר פותרת את כל בעיות הרטיבות היא :
 - 1.1 לפרק ריצוף המרפסת באופן מלא. להסיר תשתית לריצוף.
 - 1.2 לבדוק תקינות של קולט המים, במידת הצורך לתקנו.
 - 1.3 לבצע מדה בטון נוספת, על מנת לתקן שיפועים.
 - 1.4 לפרק את הוויטרינה.
 - 1.5 לבצע מערכת איטום תקינה במפגש בין רצפת הסלון לרצפת המרפסת.
 - 1.6 לאחר פירוק הריצוף, הסרת חומר התשתית וביצוע מדה בטון מומלץ מאוד לאטום את רצפת המרפסת מחדש. לרצף מחדש.
 - 1.7 לרצף מחדש תוך הקפדה על שיפועי ריצוף תקינים ועל מישוריות / אופקיות הריצוף בצמוד לוויטרינה (להבטחת מגע תקין של התריס לרצפה).
 - 1.8 לבצע רובה ותיקוני גמר סופיים.

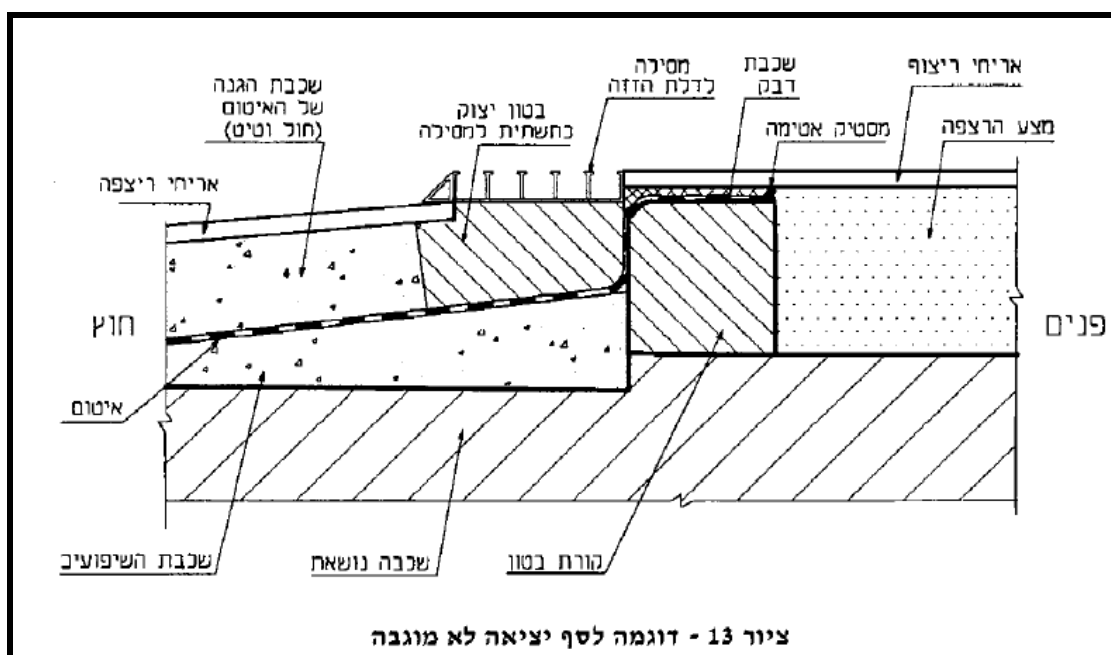
ציור 13 - דוגמה לסף יציאה לא מוגבה

ת"י 1752 חלק 1 (1998)
