מספר לקוח: [REDACTED]  
תאריך: 10.06.2020

## **הندון: חוות דעת וממצאים ביקורת ליקויי בנייה**

### **דירה חדשה מקבלן – לפני מסירה**

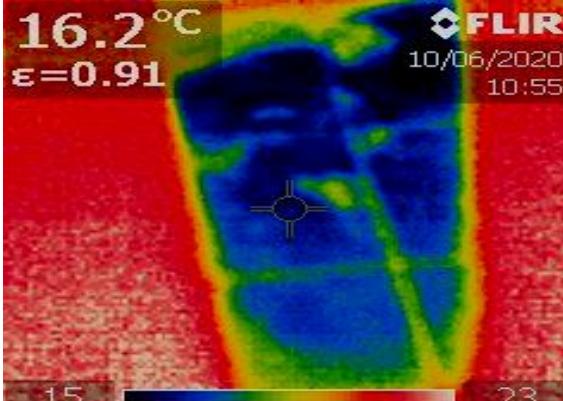
| <p>14. הדמיה תרמית של הצברות המים</p> | <p>13. CAN ברצפת המטבח המצלמה התרמית מגלה הצברות מים מרוכזת &lt;</p> |

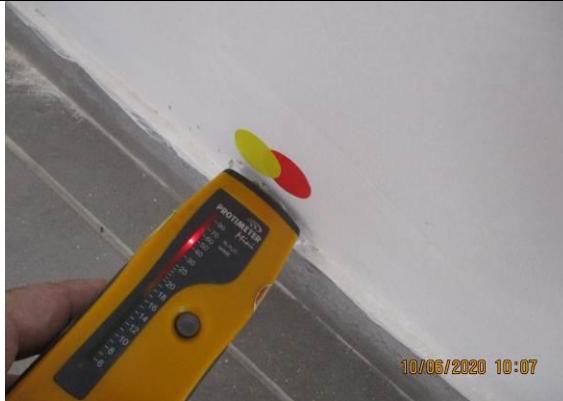
| <p>16. CAN נקודת ונקודה התקבלה קריאה מקסימלית (תמונה לדוגמא)</p> | <p>15. CAN בקירות המטבח ע"י מדבקות סומנו נקודות בהם נמדדה הרטיביות באמצעות מד רטיבות</p> |

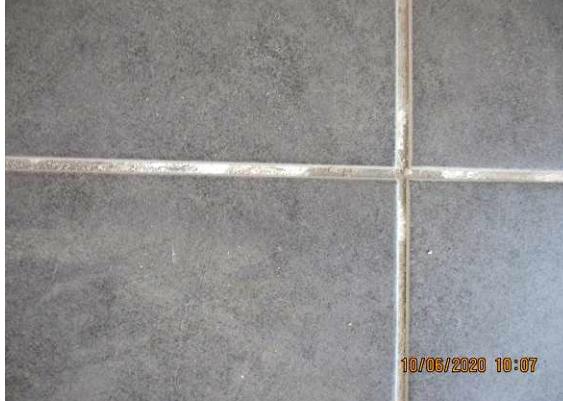
- 1.3.4 גם ברכז החדרים נמצאו סימני רטיבות ברורים אשר הם בפועל שאריות סיין על פני הרובה.
- 1.3.5 כמו כן החשש לגבי הרטיבות נגרם ע"י סימנים רבים של ביצוע תיקוני טיח וצבע, אשר מפוזרים בתשתיות של רוב קירות הדירה והם מאד אופייניים לתיקוני הקירות לאחר פגיעה רטיבות. יתרה מכך ועפ"י הסימנים הנראים לעין מקצועית במספר מקומות תיקוני הטיח והצבע נעשו מספר פעמיים, לפחות יותר מפעם אחת. הדבר מעיד על עצמה והמשכיות הרטיבות.

| <p>18. סידן וש"ע על פני הרובה</p> | <p>17. סימני רטיבות ויזואליים ברורים על פני הרובה ברצוף המטבח &lt;</p> |

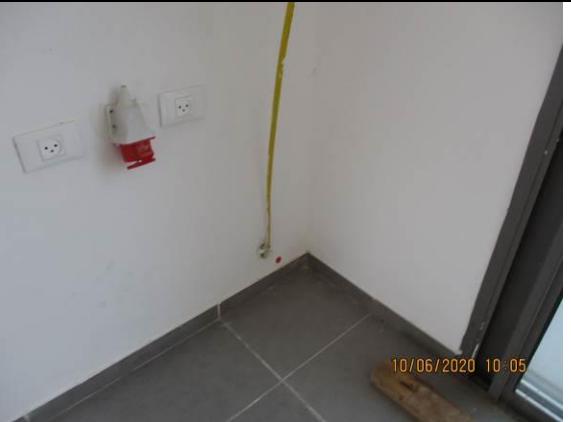
| <p><b>20. המשך במטבח + הערה</b></p> <p>10/06/2020 10:06</p> | <p><b>19. נקודות בדיקה במטבח</b></p> <p>10/06/2020 10:05</p> |

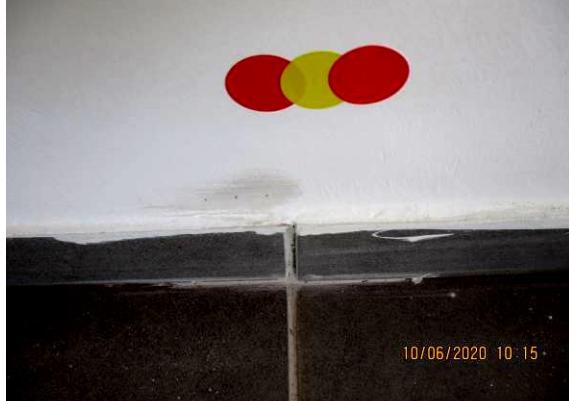
| <b>26. כנ"ל מקום נוסף</b> | <b>25. כאן בסלון במקום בו התקבלה קריאה גבואה נמצא צבע שמן מרוח על הקיר</b> |

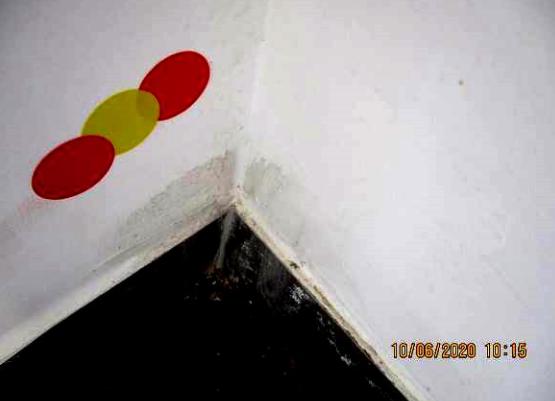
- א'. נמצאו קטיעי הקירות בהם טיח הקודם הרטוב והפגום הוחלף ע"י טיח גבס. ברוב המקומות הנ"ל הטיח הגבס החדש מתפרק ומתפרק, לדוגמא במטבח.
- ב'. בפרוזדור בתحتית הקיר הגובל עם מקלחת הורים ובקיר הסמוך נראה נמאס לקבלן להחליף את הטיח בתדריות גבוהה ובמקומות אלה בוצעה החלפת טיח גבס פגום לטיח שחור (בלומר צמנטי). המקומות הנ"ל נבדק ונמצא רטוב לחלווטין. כולל סימני רטיבות וויזואליים.
- ג'. בסלון (משמאל לוויטרינה) המצב הגיע לרמות בהן בוצעה צביעת קירות הרטובים ע"י צבע שמן. גם המקומות אלה נמצאו רטובים.

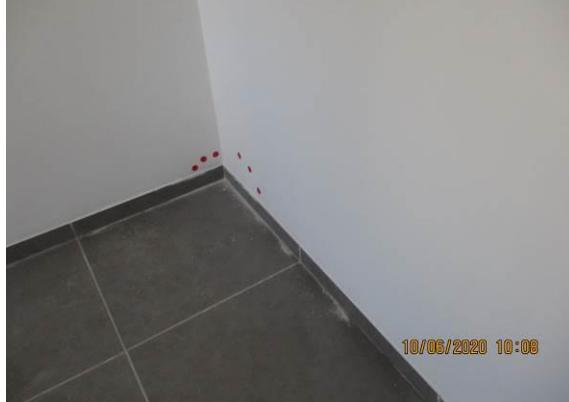
| <b>28. מוקד רטיבות בפינית קירות, בצדומם לממ"ד / פרוזדור</b> | <b>27. חדר ילדים &lt;&gt;&lt;</b> |

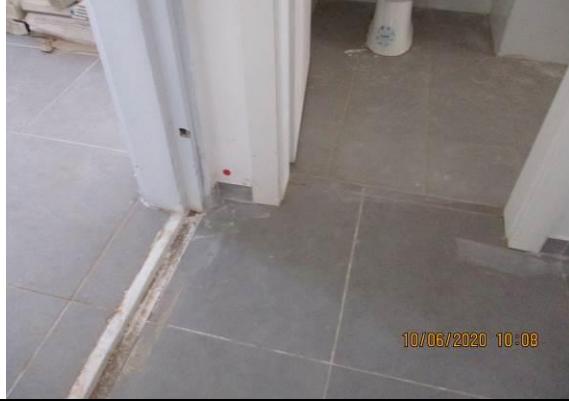
| <b>30. רטיבות בקיר הפרוזדור, בין הממ"ד לחדר רחצה כלל.</b> | <b>29. טיפול קוסמטי ברטיבות ע"י הקובלן</b> |

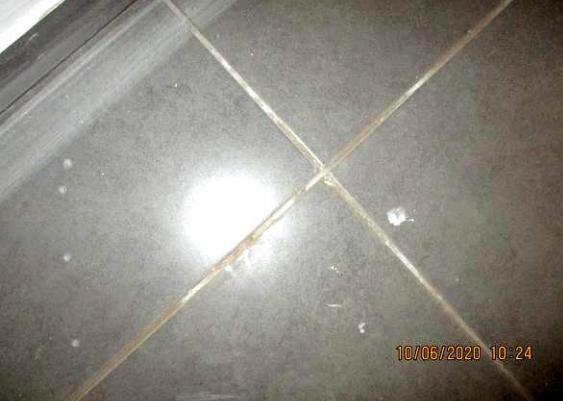
| <p><b>32. סידן על פני הרובה בפרוזדור</b></p> | <p><b>31. רטיבות בקיר הפרוזדור הגובל עם חדר רחצה הורים:</b><br/> כאן טיח הגבס הוחלף לטיח בטון. גם על טיח הבטון התקבלה קריאה גבוהה מאוד (דוגמא נוספת של תיקון קויסמי)</p> |

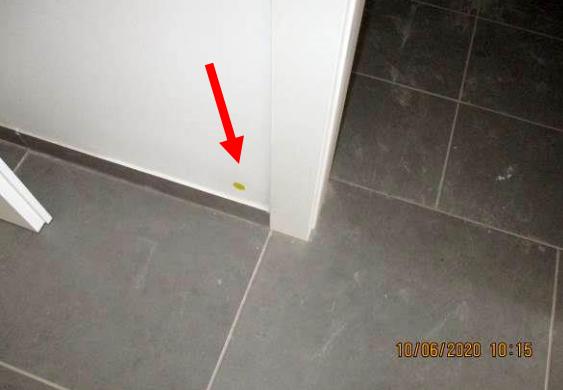
| <p><b>34. מוקד הרטיבות משמאלי לדלת של חדר רחצה הורים</b></p> | <p><b>33. חדר שינה הורים: סימון מוקדי הרטיבות לדוגמא</b></p> |

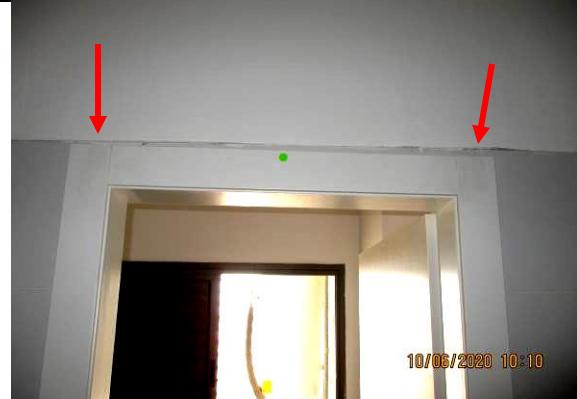
| <b>10. משקוף הדלת עקום</b> | <b>9. חדר רחצה כללי: ברצ הסוללה של האמבט לא יציב ומתנדנד</b> |

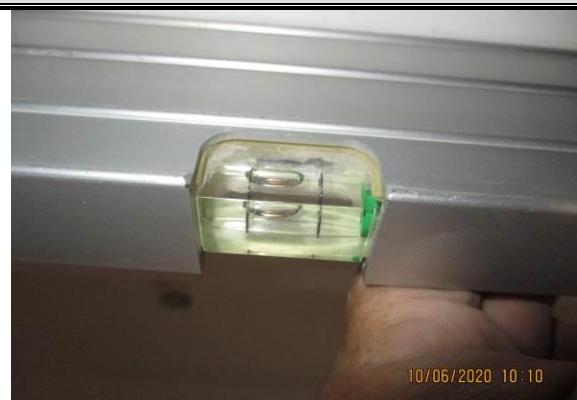
| <b>12. כנ"ל באמצעות פלס מים</b> | <b>11. נמדד השיפוע של חלק והעלון של משקוף הדלת</b> |

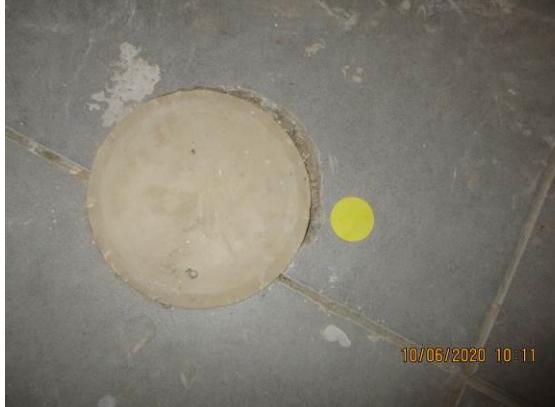
| <p>10/06/2020 10:11</p> <p><b>14. חיתוך לא מדוייך</b></p> | <p>10/06/2020 10:11</p> <p><b>13. טרם הורכב מסה על פתח הבקרה</b></p> |

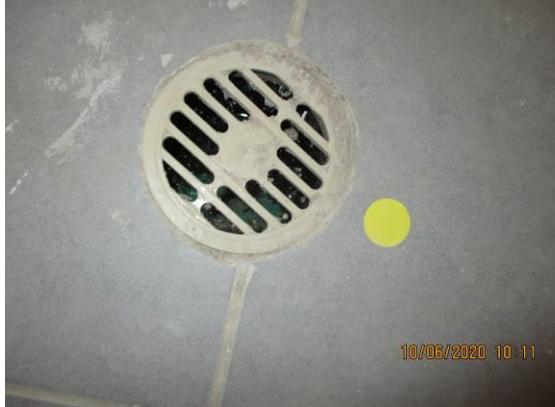
| <p>10/06/2020 10:11</p> <p><b>16. חיתוך לא מדוייך</b></p> | <p>10/06/2020 10:11</p> <p><b>15. מרפסת שירות &lt;&gt;&gt;</b></p> |

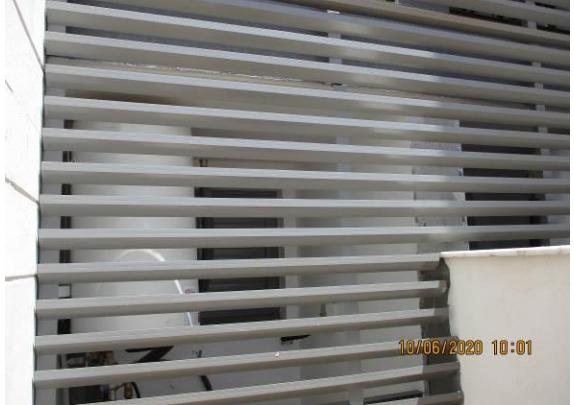
| <b>24. כל רפסה מחזקת ע"י שני ברגים</b><br> <p>10/06/2020 10:12</p> | <b>23. מתנדנדות ועתידות להתפרק</b><br> <p>10/06/2020 10:01</p> |

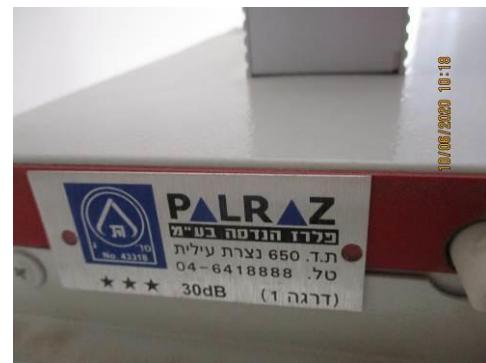
- 4.1.4** **עפ"י המדביקה אשר נמצאה בדלת,** הדלת עומדת בדרישות התקן בגין בידוד האקוסטי של . 30 db

ניתן מאד שהדלת הנילון עומדת בדרישות, אך כאשר מדובר על הכנף עצמה בלבד. מערכת הדלת (כנף + משקוף) בהחלט לא עומדת בדרישה זו. על איזה בידוד האקוסטי אפשר לדבר כאשר פס אטימת האש לא צמוד למשקוף (וכך צריך להיות, הפס הזה מתנפח בחום ובכך סוגר את מעבר האש), וכאשר לא על הכנף ולא על המשקוף לא מרכיב שום אביזר למניעת מעבר רעשיהם, וכאשר הכנף לא צמודה למשקוף, לא יציבה ורוועת,

על רקע הנאמר מומלץ לבצע בדיקה אקוסטית בדלת הבנייה לדירה, ולאחר קבלת תוצאות חייב את הקבלן להציג פתרון לבעה. למקרה זאת ובלי התערבות המעבדה ניתן לפטור את הבעה בצורה פשוטה וזולה מאוד, וזאת ע"י הדבקת אטם גומי (אקוסטי) על גבי קצוות הבניין. האטם הנ"יל לצורך הרכבתו לא דורש חריצ' מיוחד בדלת ומרכיבים אותו על משטח שטוח, בדיקת לפי שנוצר בפנים הנדונה. על מנת להסיר כל ספק האטם הנ"יל עבר את כל הבדיקות הנדרשות וקיבל את כל האישורים הנדרשים ע"י מכון התקנים. יתרה מכך אחת מהחברות שמייצרת דלתות אש וגם דלתות האש להרכבה במבנה לדירה, כבר תכנה, מייצרת ומרכיבה דלתות האש ללא חריצ' בפנים, ותוך שימוש באטם הנדבק זה. בנספח התמונות בסוף הפרק הוצגו תמונות אשר צולמו בתצוגת החברה הייצרנית ומתראות את הנאמר.

1.3. להתקין את הגומי להבטחת אקוסטיקה תקינה.

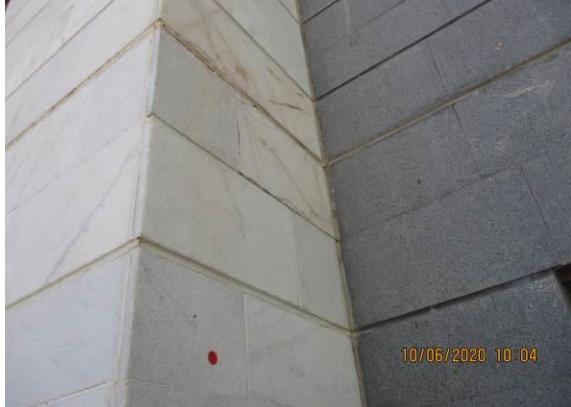
| <b>8. מיקום הליקוי הבא &gt;&gt;&gt;</b> | <b>7. שבר באדן</b> |

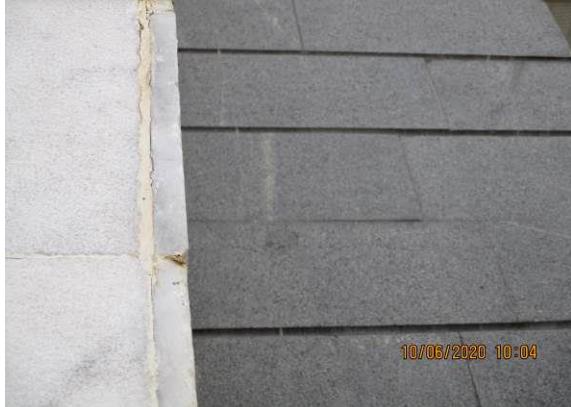
| <b>10. סדקים / הפרדה</b> | <b>9. בליטת אריחים + קילופי חומר מלוני</b> |

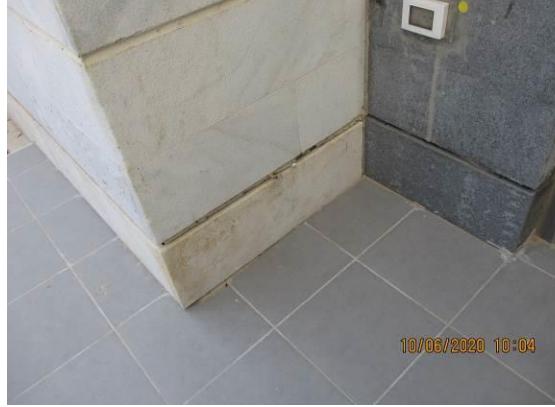
| <b>12. כנ"ל</b> | <b>11. לא הושלמו עבודות בהשלמת החיפוי</b> |

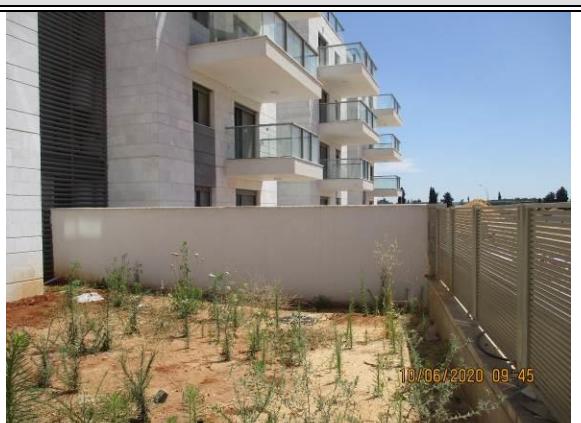
| <b>16. קיר נוסף עם קויפינג: בקטע המסתומן<br/>נמצאו אריחים לא יציבים</b> | <b>15. קיר עם קויפינג</b> |

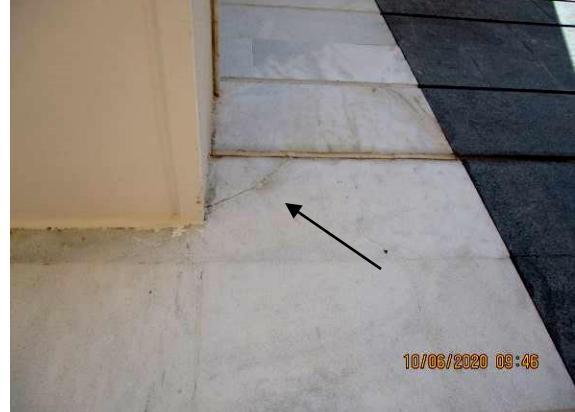
| <p>10/06/2020 09:46</p> <p><b>26. אריח סדק</b></p> | <p>10/06/2020 09:46</p> <p><b>25. מיקום &lt;&gt;&lt;</b></p> |
